Verificação de elegibilidade

Obra/5796/2023

Nhamainga

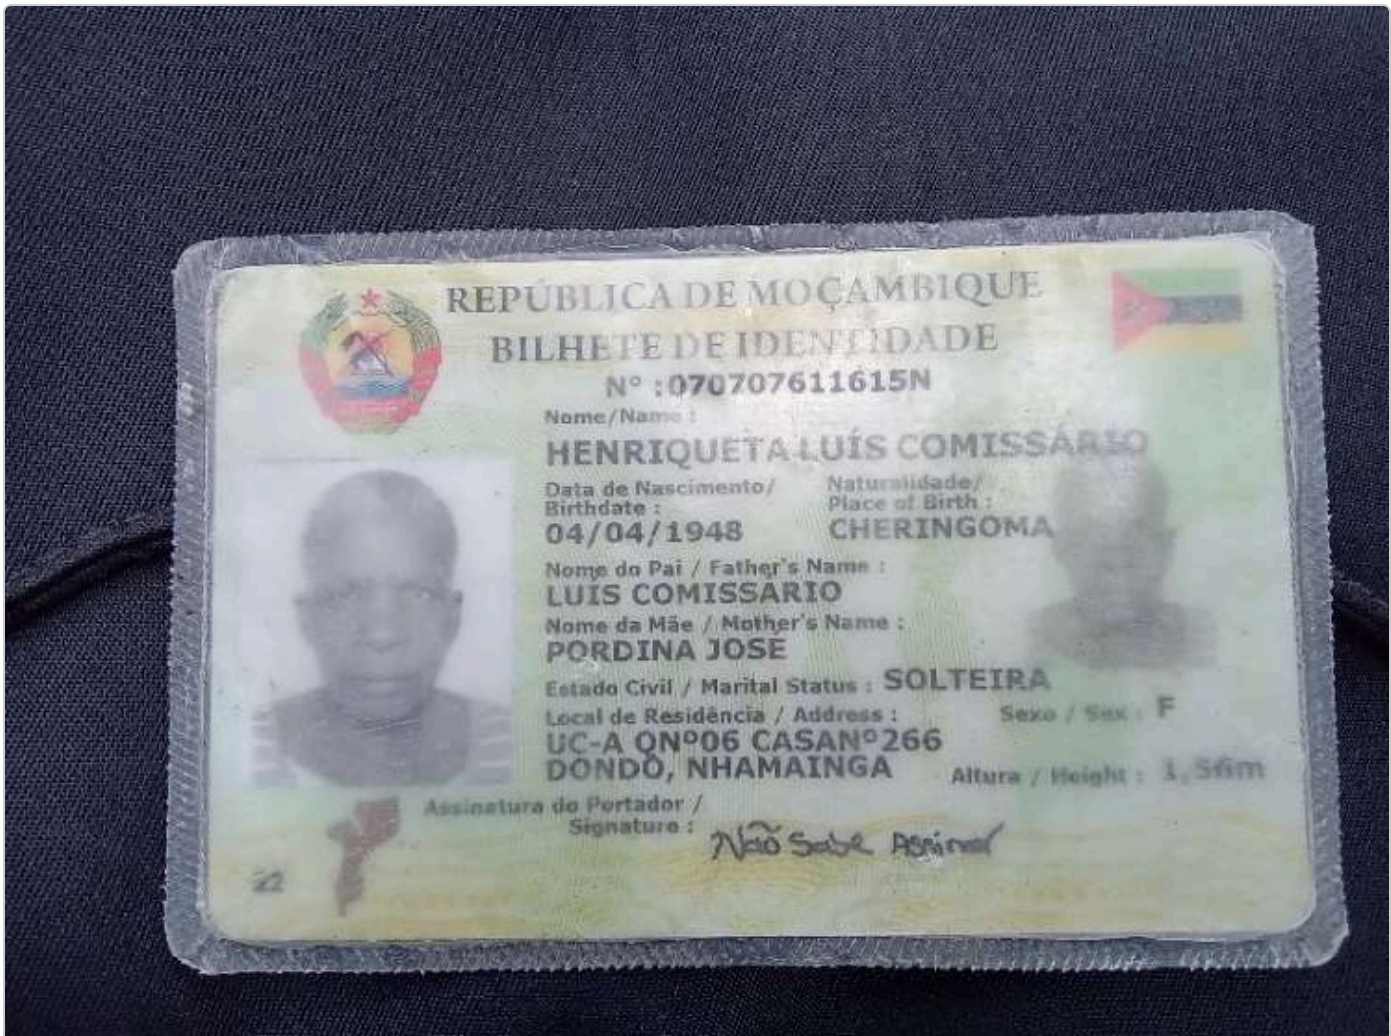
Fotos adicionais

A casa da beneficiária foi parcialmente destruída pela passagem do ciclone idai e foi reconstruída
