Verificação de elegibilidade

MUNGASSA_133

OBRA/10805/2023

Mungassa

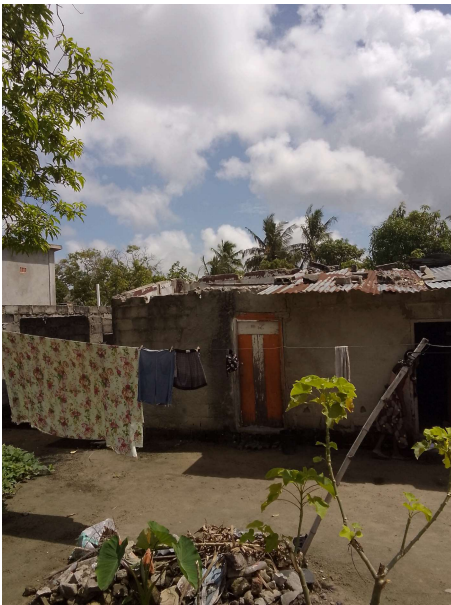
1712050145876.jpg

Outras fotos relevantes ou registo de dados não previstos verificados no terreno

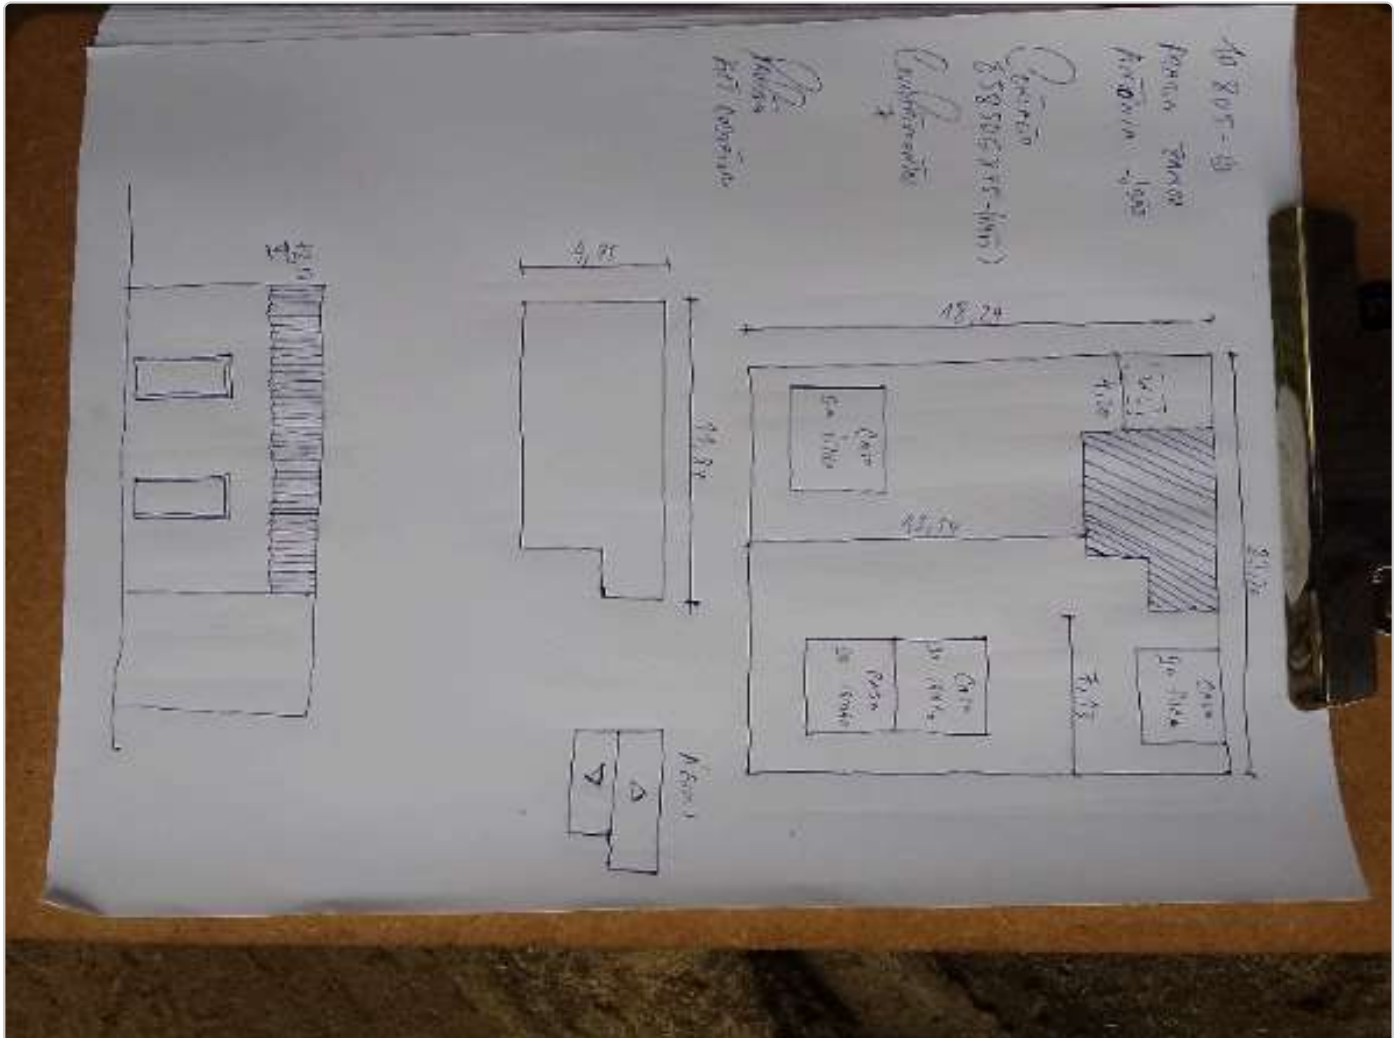
1712050405668.jpg

O lote pertencia a mãe (falecida) da Beneficiária e além da casa da beneficiária existe casa do irmão e das filhas da mesma. A cobertura está muito danificada e existem ambientes sem cobertura.
