Verificação de elegibilidade

MUNGASSA_134

OBRA/10846/2023

Mungassa

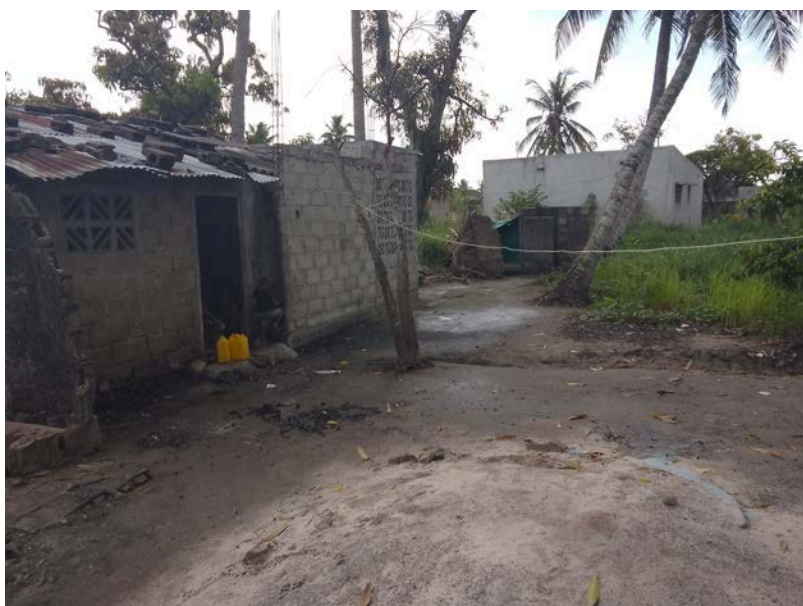
Plot - Vista geral 1

A cobertura da casa está danificada e há muita sobreposição de chapas enferrujadas. Existe uma intenção de melhorar a alvenaria da casa construindo uma nova e no momento a construção está paralisada.

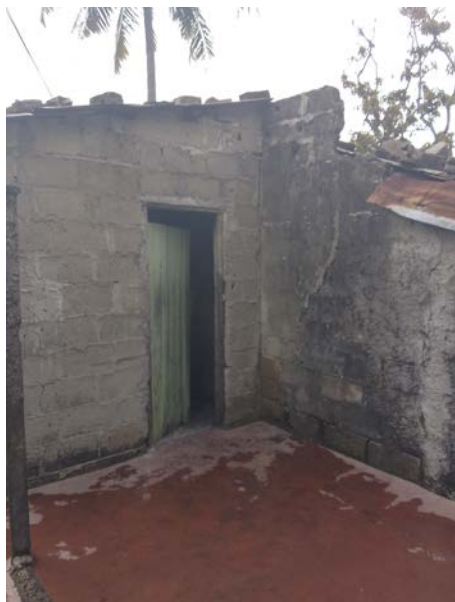
1712227482808.jpg

Outras fotos relevantes ou registo de dados não previstos verificados no terreno

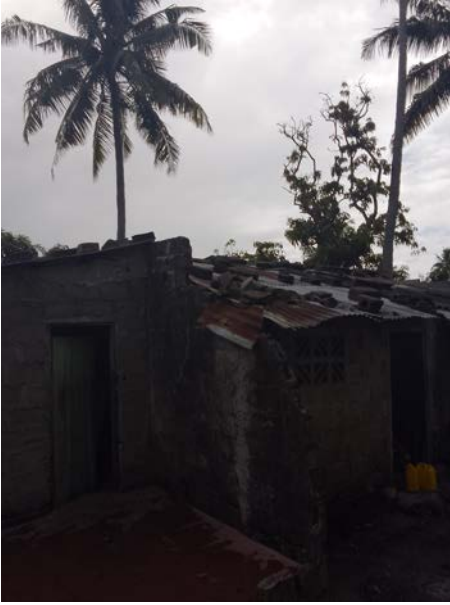
1712227491734.jpg

Outras fotos relevantes ou registo de dados não previstos verificados no terreno

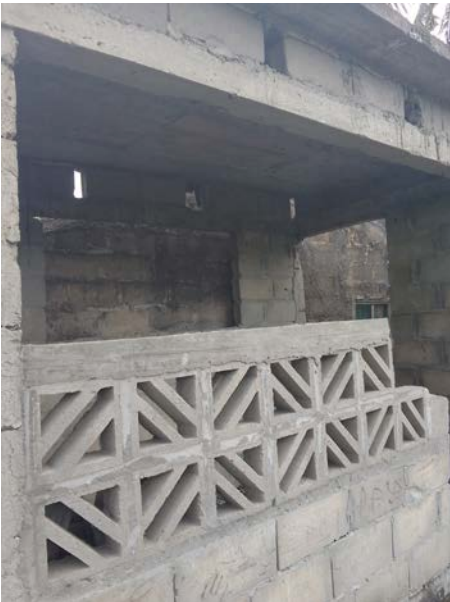
1712227509289.jpg

**Outras fotos relevantes ou registo de dados não previstos verificados no terreno**
