Verificação de elegibilidade

OBRA/11911/2023

Manga Mascarenhas

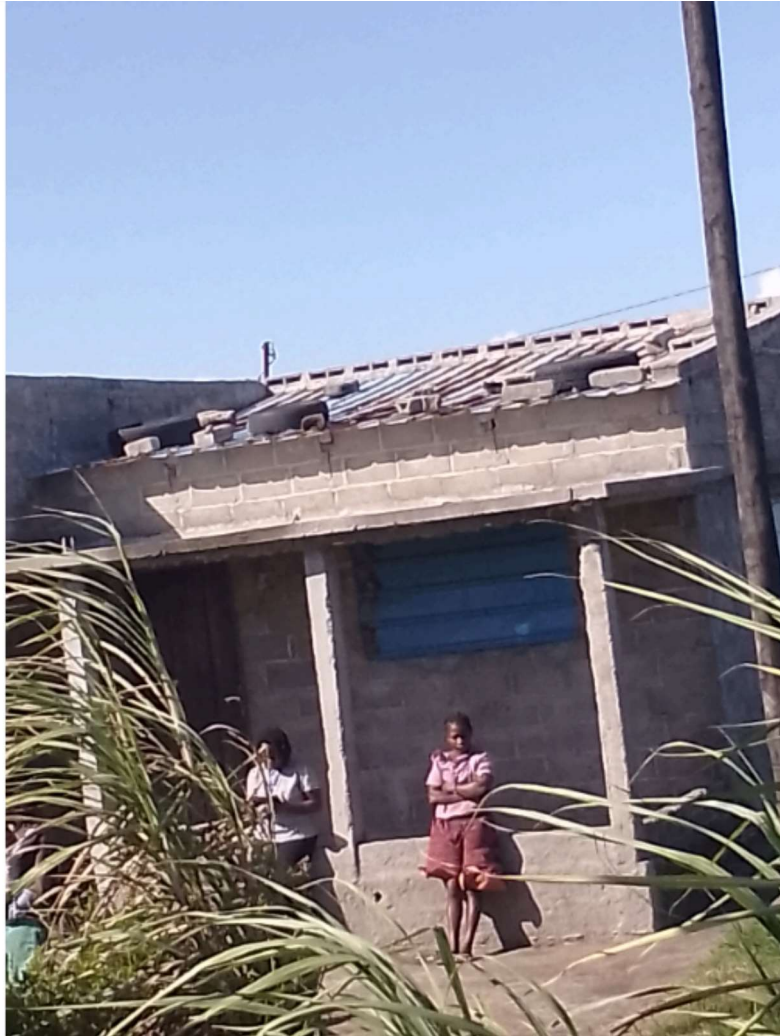
1718018722065.jpg

O Beneficiário faleceu, deixando na casa uma esposa e 4 filhos menores de idade e sendo um dos filhos deficiente. A as paredes da casa estão em bom estado porém há danos na cobertura que é feita de chapas IBR e zinco misturados. Assim sendo propomos a atribuição do pacote de cobertura convencional.
