Verificação de elegibilidade

OBRA/13400/2023

0500186-02/260

Mafarinha

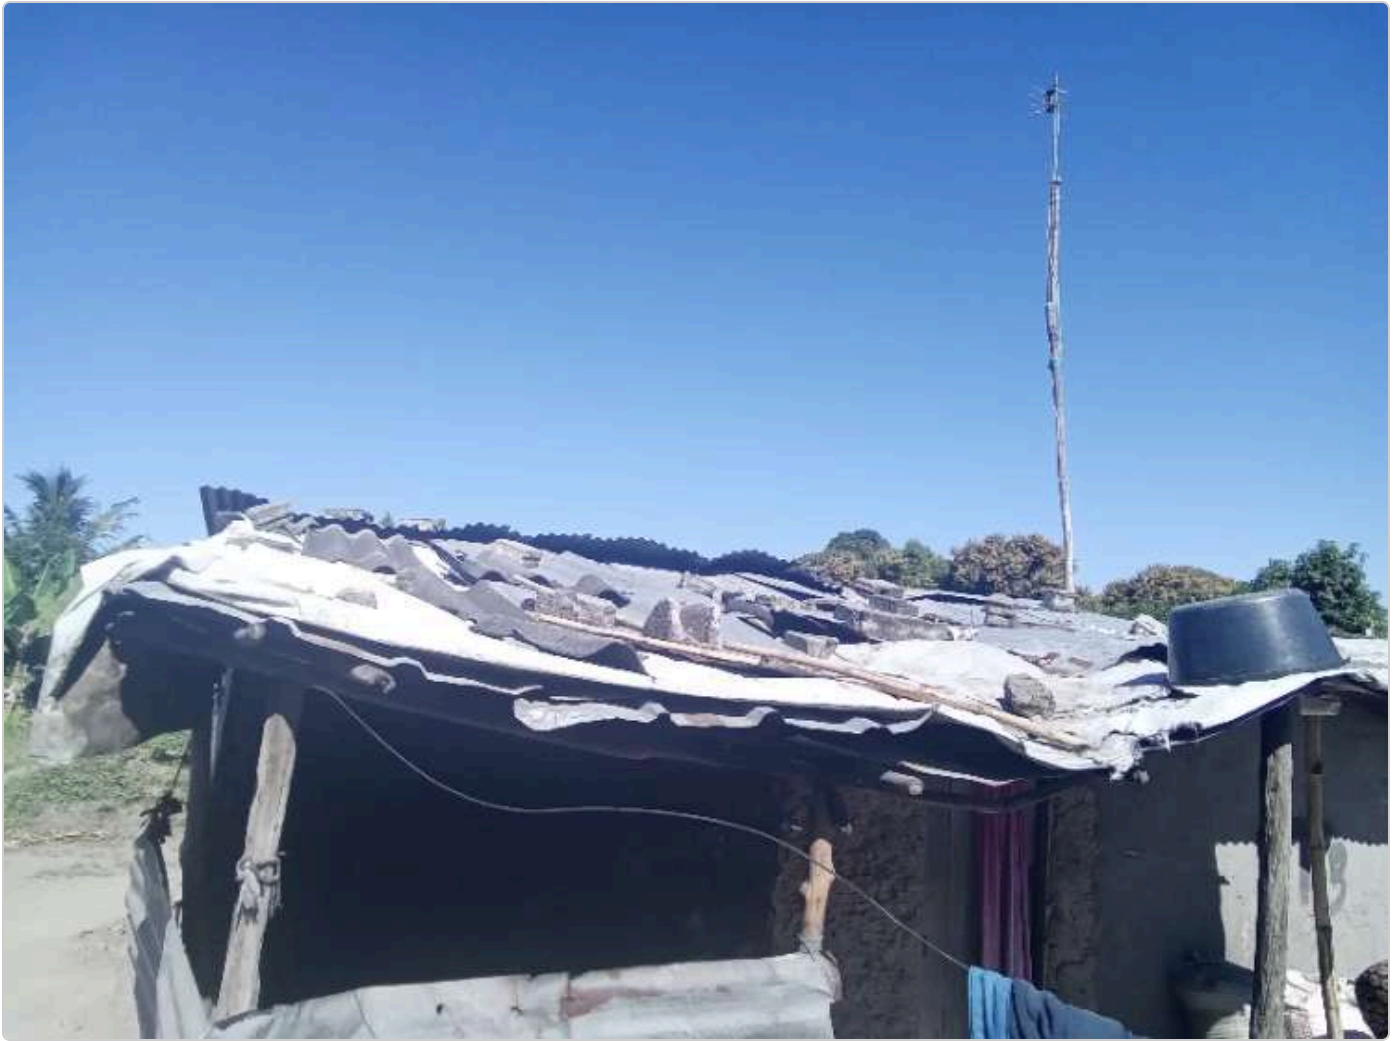
Fotos adicionais

A casa da beneficiária foi destruída pela passagem do ciclone Idai e recuperada com material misto
