Verificação de elegibilidade

OBRA/10877/2023

Mafarinha

Fotos da Habitação

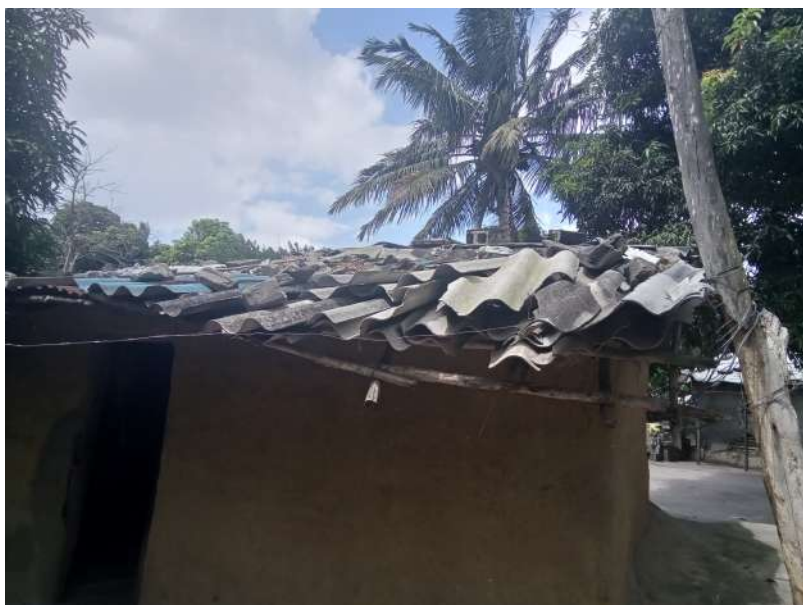
Outras fotos relevantes ou registo de dados não previstos verificados no terreno

A casa da beneficiária foi totalmente destruída durante a passagem do ciclone idai, e reconstruída
