# Verificação de elegibilidade

Obra/10194/2023

050187-04/322

Maria João Manuel

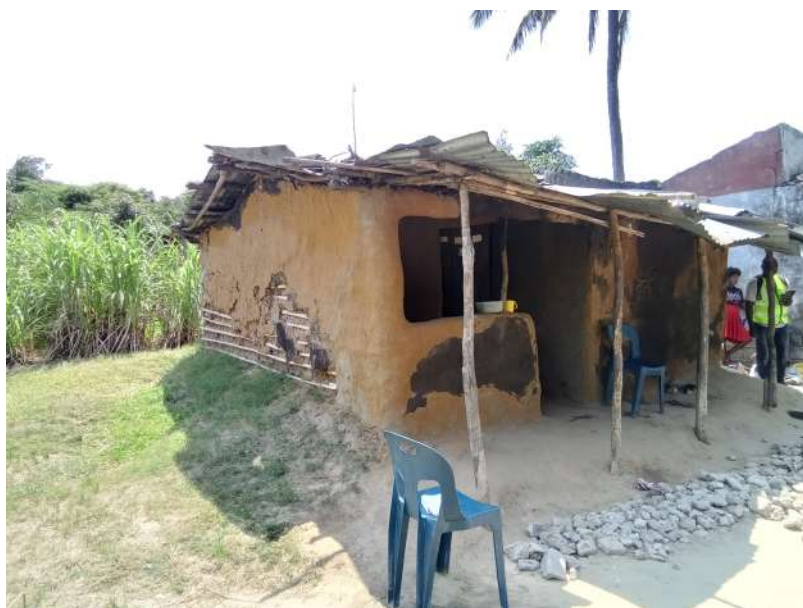
1700468273815.jpg

### Habitação - Foto da esquina 1

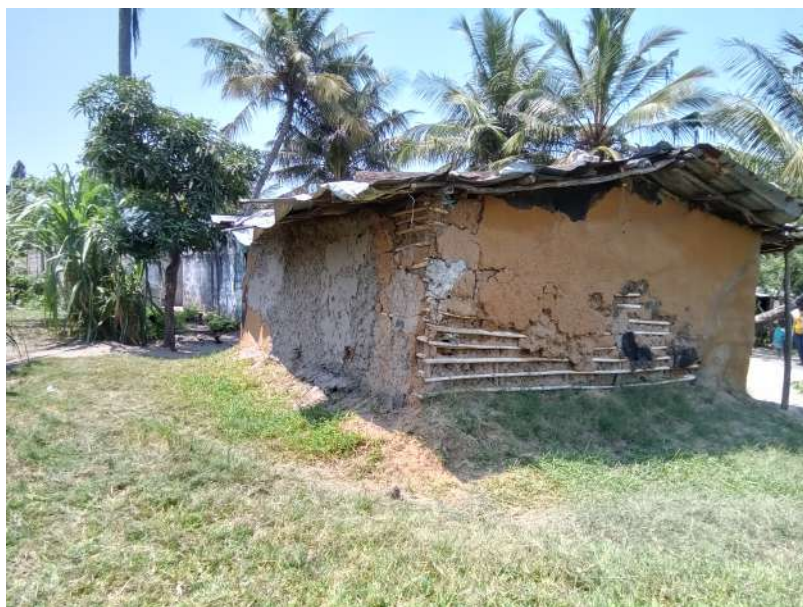
1700468290619.jpg

### Habitação - Foto da esquina 2

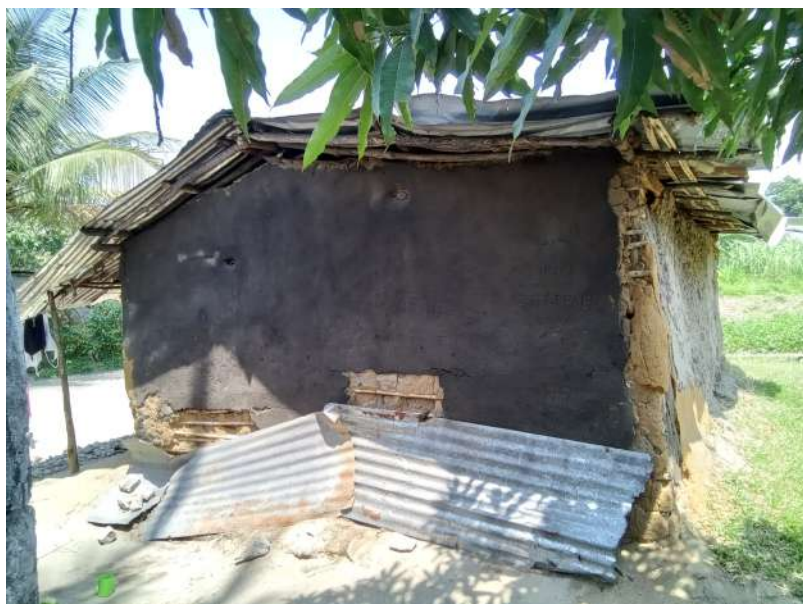
1700468314350.jpg

### Habitação - Foto da esquina 3

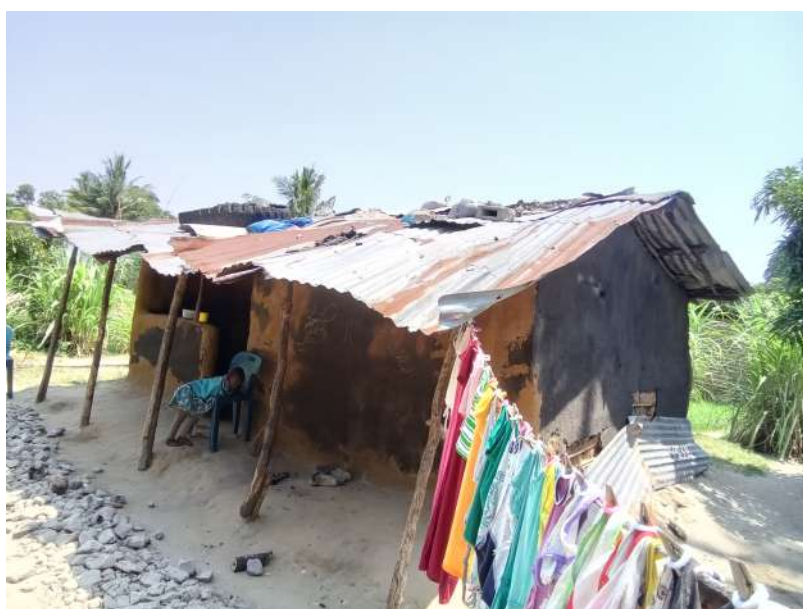
1700468347066.jpg

### Habitação - Foto da esquina 4
