Verificação de elegibilidade

MATACUANE_38

OBRA/3180/2023

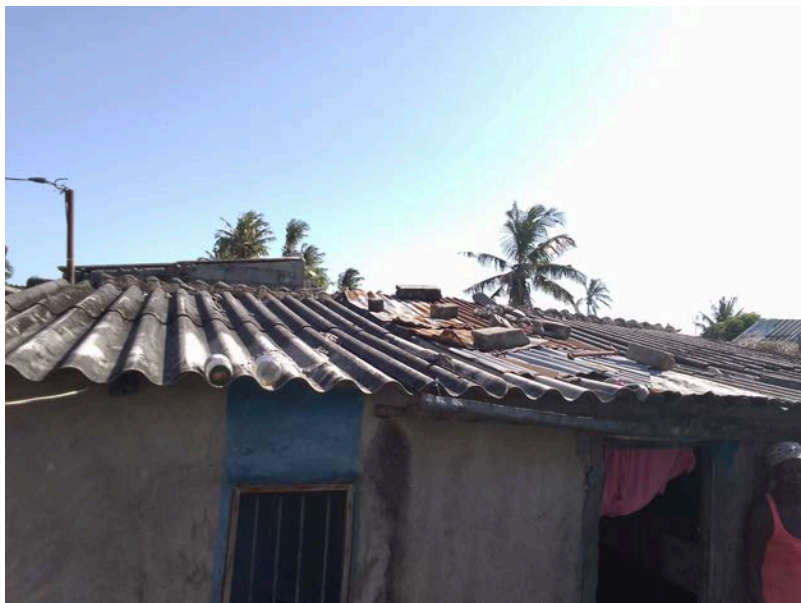
Outras fotos relevantes ou registo de dados não previstos verificados no terreno

-19.836, 34.8585* Casa de pau-a-pique, infiltração na cobertura. Sem capacidade para suportar uma cobertura.
