Verificação de elegibilidade

INHACONJO_221

OBRA/5636/2023

INHACONJO

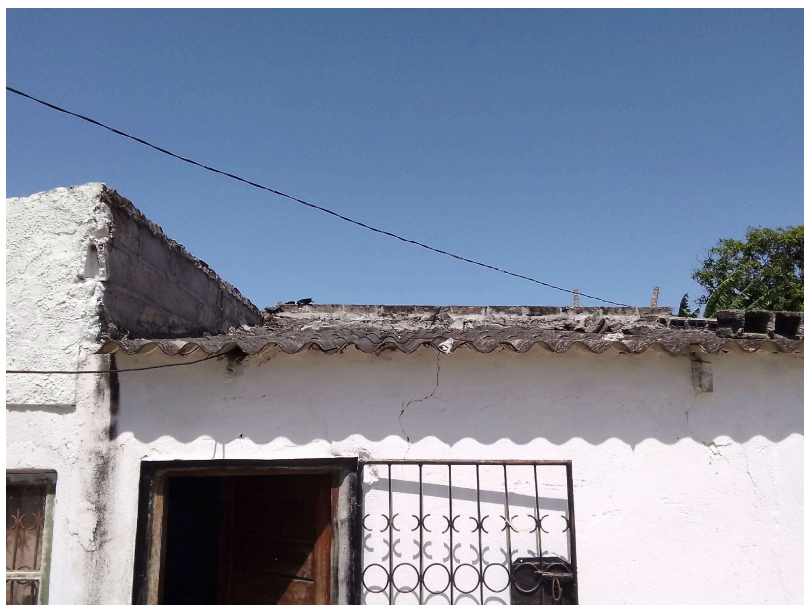
Outras fotos relevantes ou registo de dados não previstos verificados no terreno

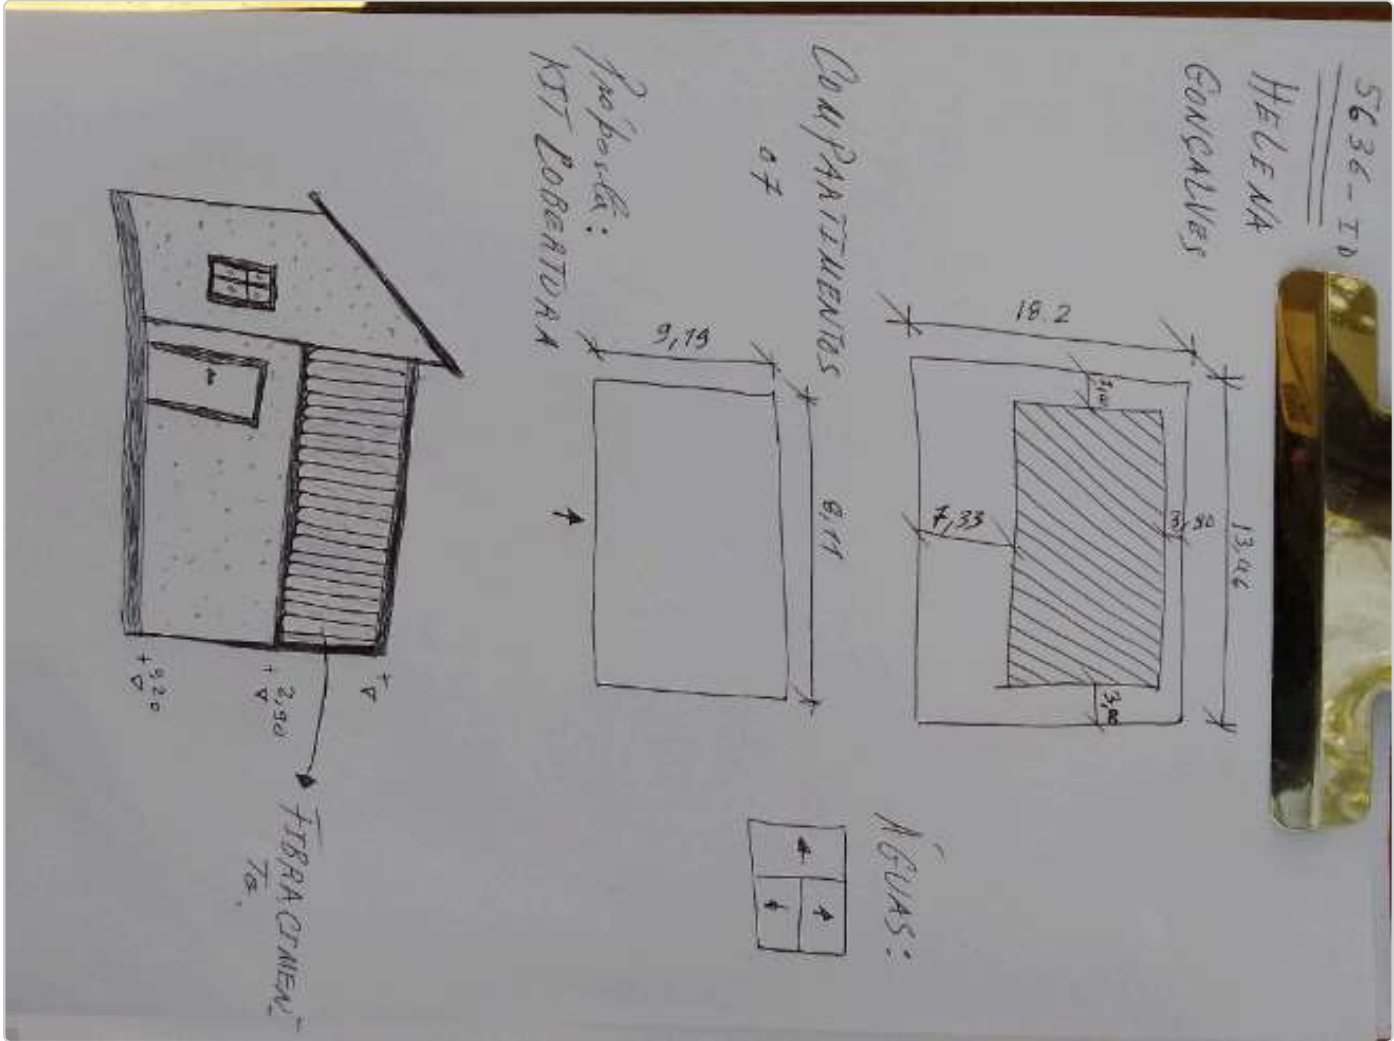
1709109255900.jpg

A casa tem uma cobertura de Fibracimento. Os Barotes estão no seu estado Ultimo de utilização.

As paredes estão com fissuras.
