Verificação de elegibilidade

INHACONJO_402

OBRA/10223/2023

Cidade da Beira 2

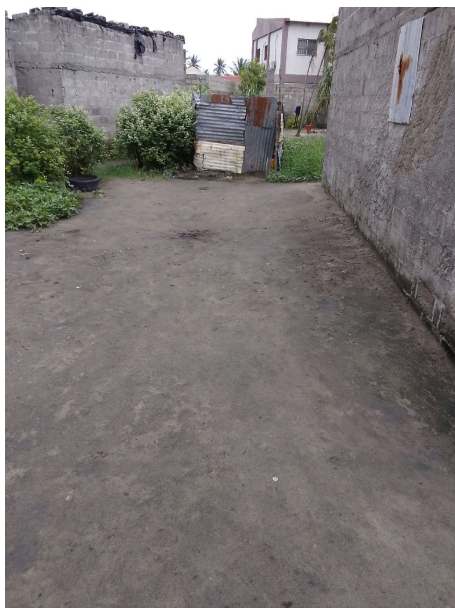
Foto do espaço livre para construção/armazém/preparação da obra

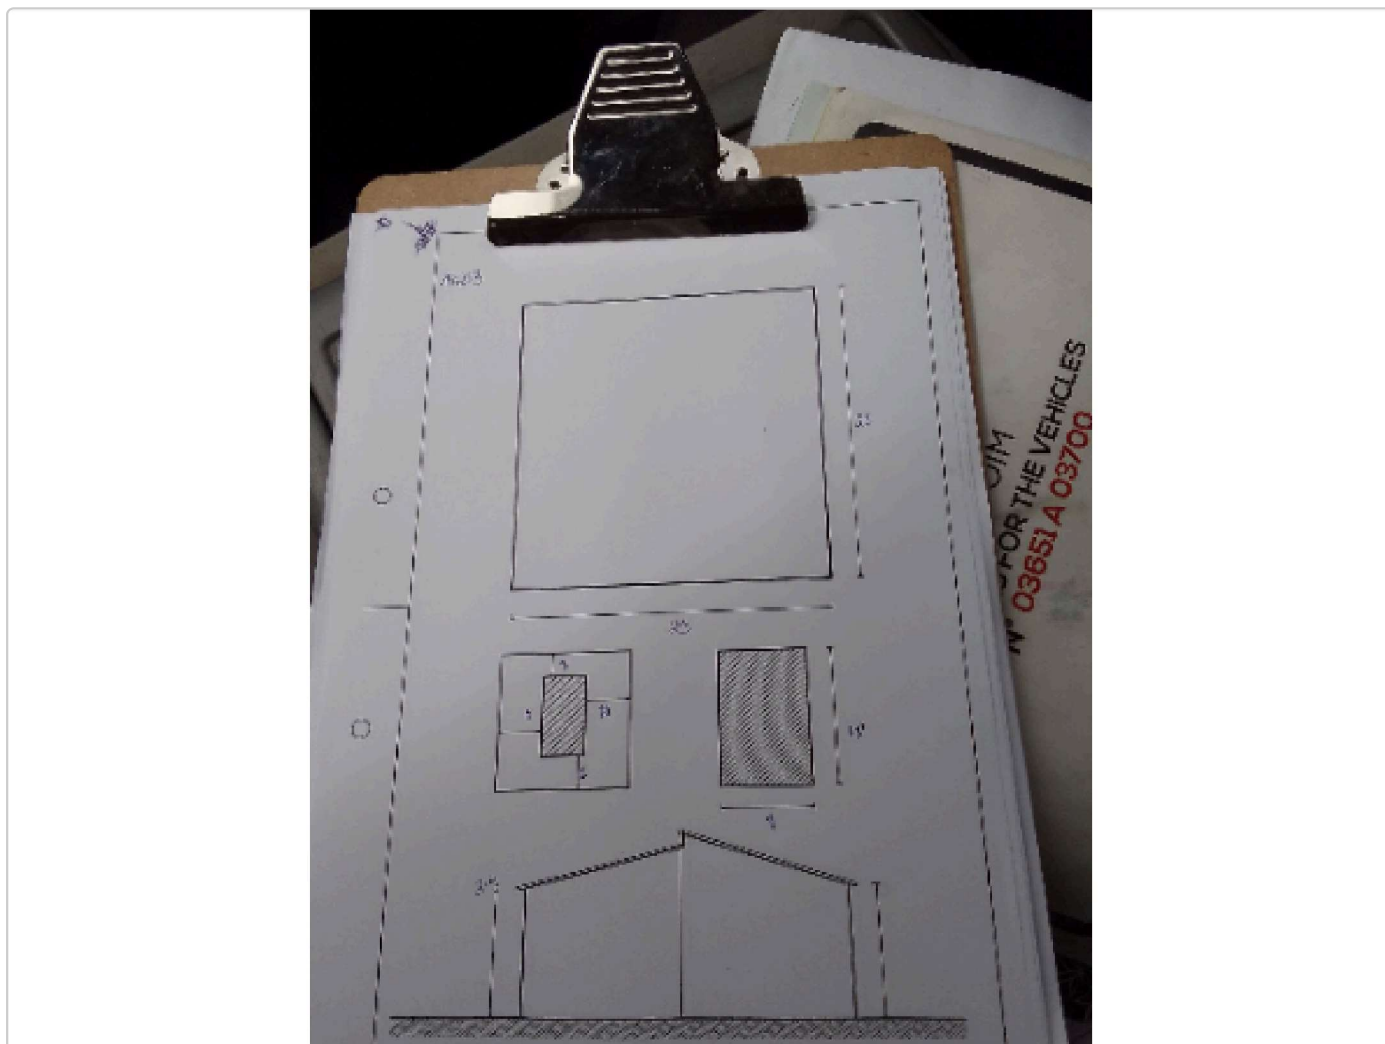
Fotos adicionais

-19.758961, 34.877827Na casa ficam 8 pessoas (4adultos e 4 crianças) e por ser uma casa de dimensão menor não tem como ser mexida em fase então será toda ela mexida de uma só vez com isso a família não tem lugar para ficar durante a reabilitação e é imperioso o abrigo para a família.Aparentemente a casa está em boa condição tirando uma e outra fissura que não afeta a estrutura como tal, excepto a cobertura que está a corroer e com isso faz com que a água da chuva entrem na casa.KIT COBERTURA
