Verificação de elegibilidade

CHOTA_103

OBRA/10222/2023

Chota

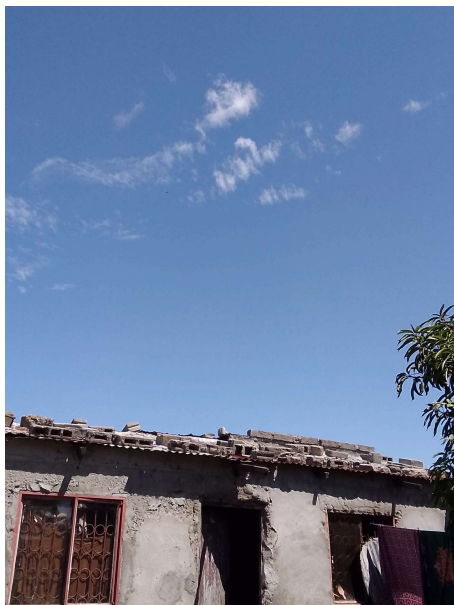
Outras fotos relevantes ou registo de dados não previstos verificados no terreno

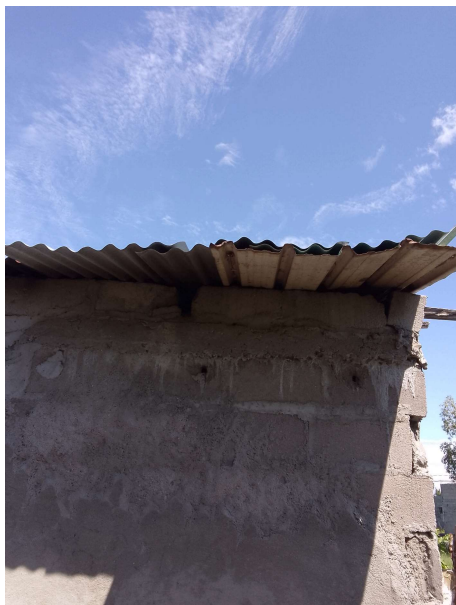
Outras fotos relevantes ou registo de dados não previstos verificados no terreno
