Verificação de elegibilidade

CHOTA_109

OBRA/10378/2023

Chota.

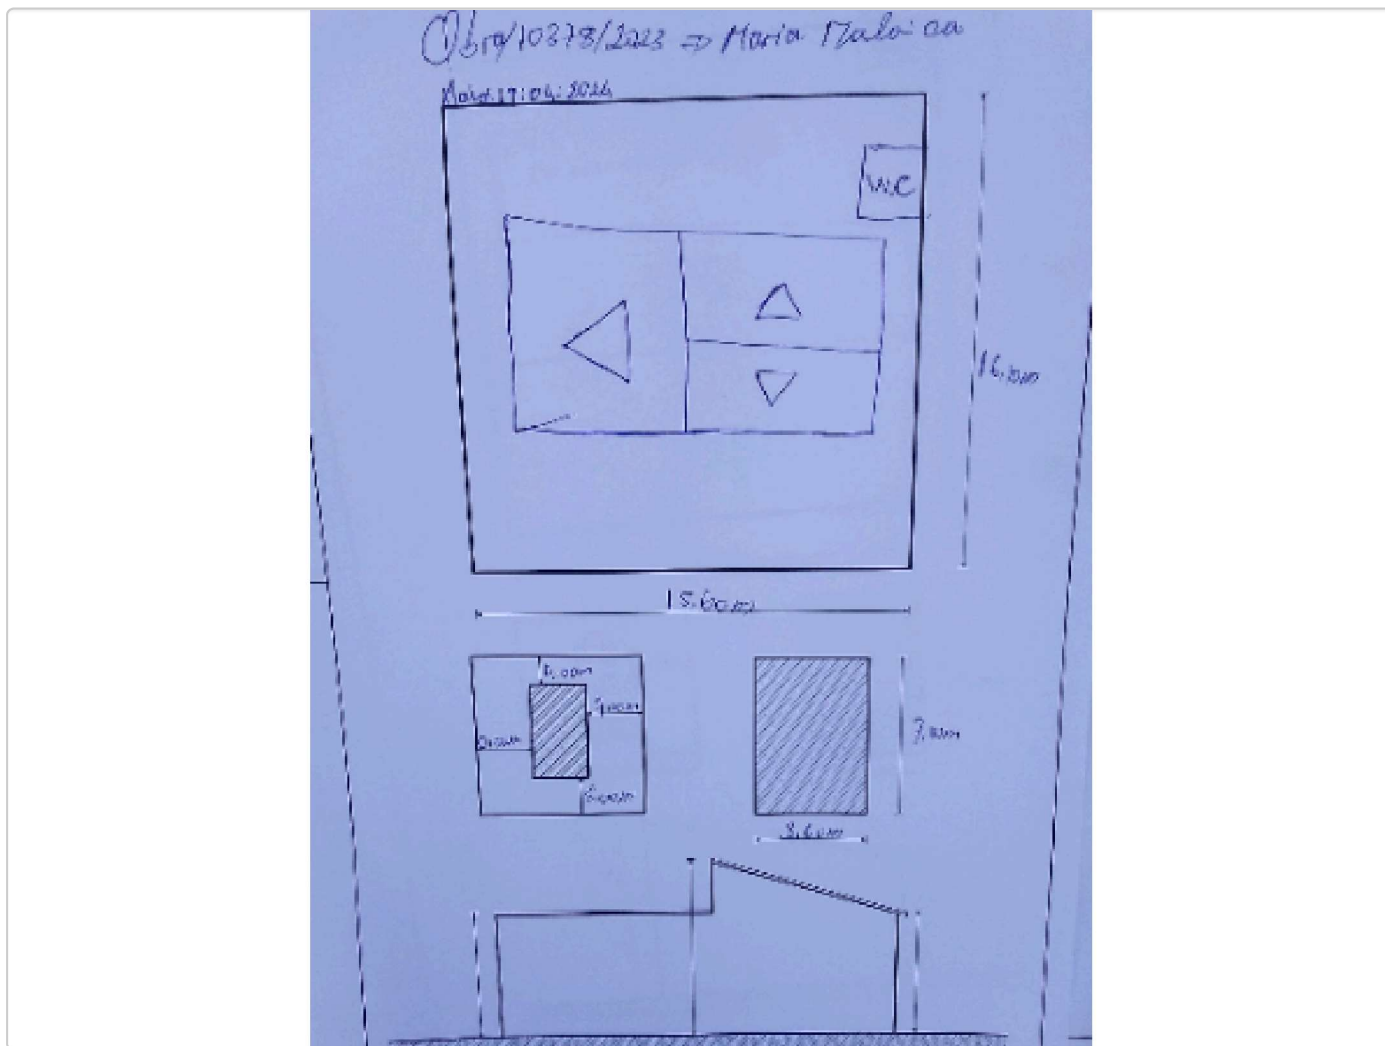
Fotos adicionais

A família colocaram as chapas recentemente; A casa não sofre de infiltração somente a água escorre das paredes;
