Verificação de elegibilidade

CHOTA_141

OBRA/13483/2023

Chota

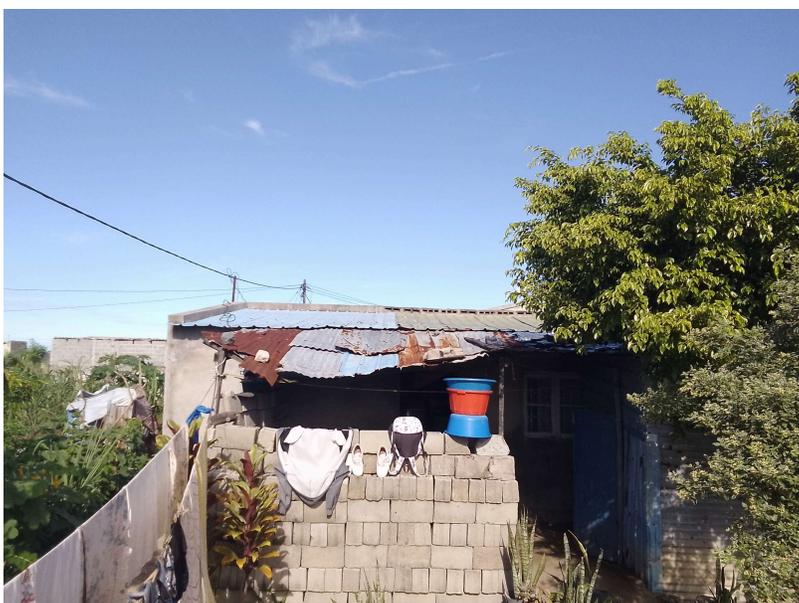
1

. Casa de Alvenaria tipo 1. Chapas IBR. Com problemas de infiltração nas paredes e em alguns furos da chapa.. A AF disse que o quarto externo do filho foi derrubado pelo ciclone IDAI e construiu um de chapas.
