Verificação de elegibilidade

CHOTA_142

OBRA/13707/2023

Chota

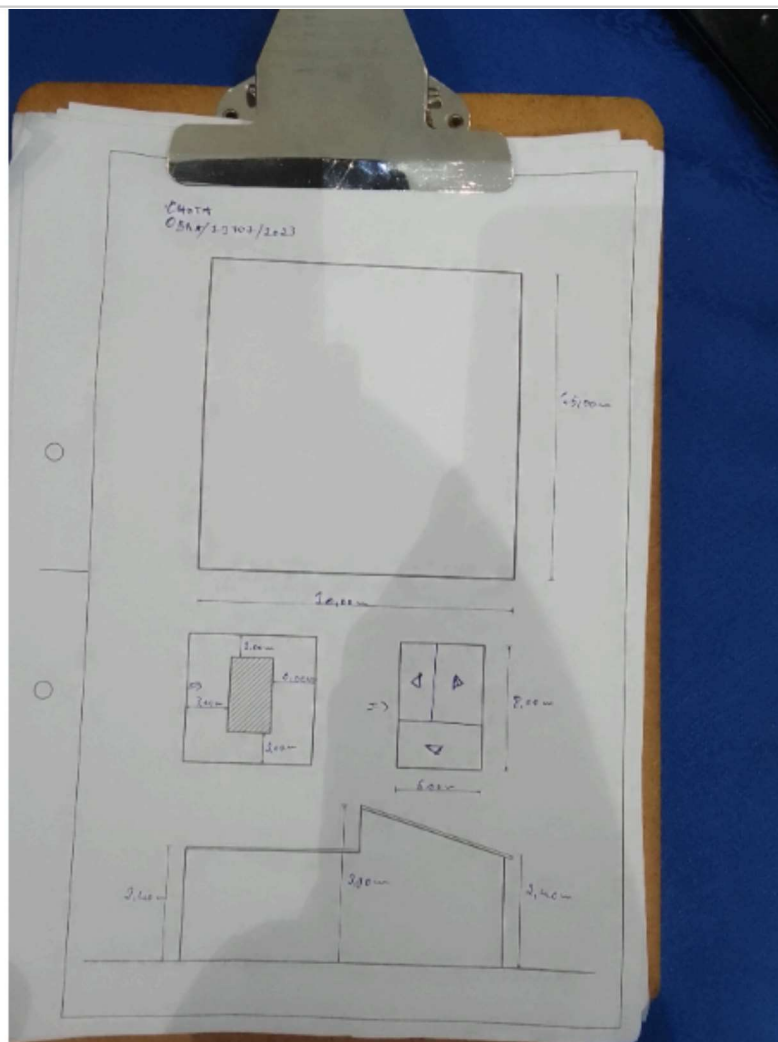
1713276726161.jpg

A casa foi reerguida Pela família, porém a cobertura é de zinco e está danificada. Assim sendo propomos a atribuição do pacote de cobertura convencional.
