Verificação de elegibilidade

OBRA/12874/2023

Inhamizua

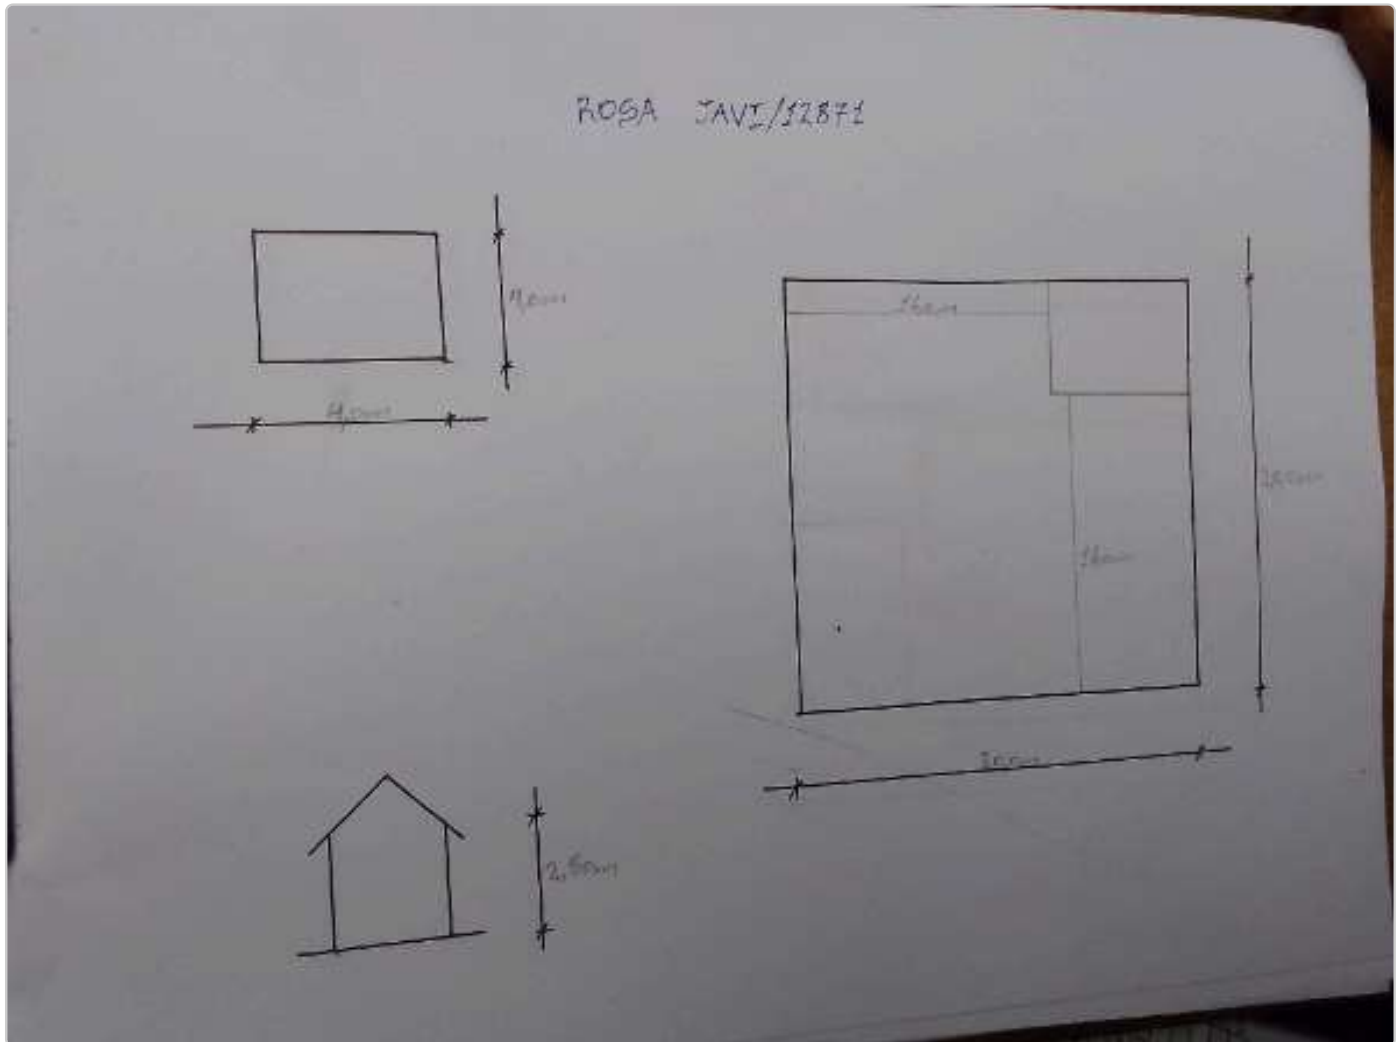
Fotos adicionais

A casa recuperada feita de chapas de zinco.
