Verificação de elegibilidade

ALTO DA MANGA_165

(Obra/7814/2023)

Posto Administrativo Urbano 3 Urbano 5**Localidade** Alto da Manga Chingussura Inhaconjo Inhamizua Matadouro Vila Massane**Bairro**Alto da Manga

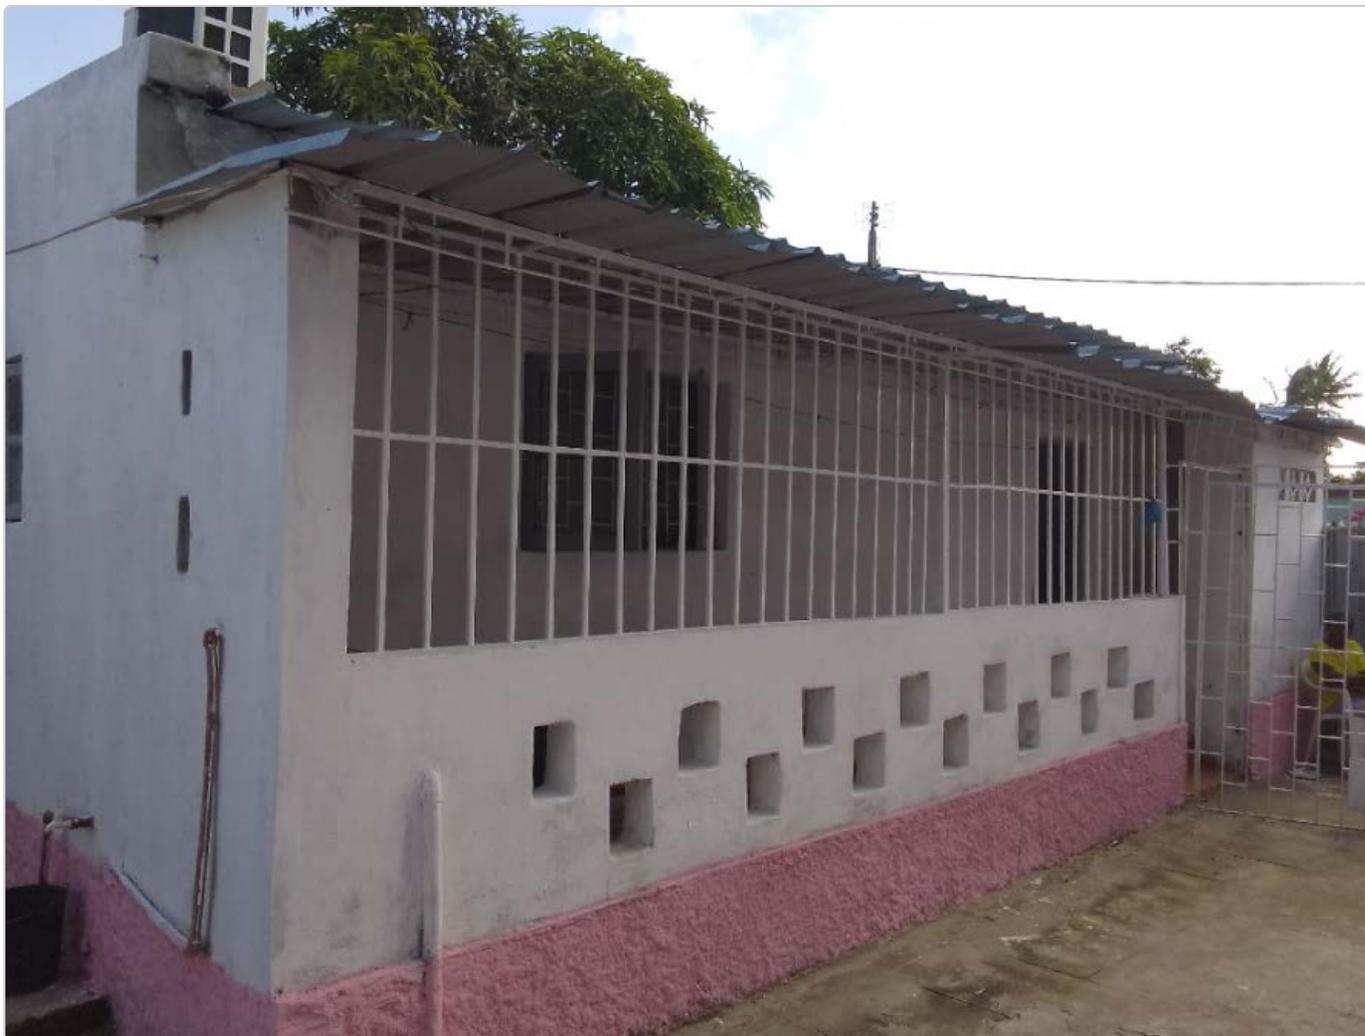
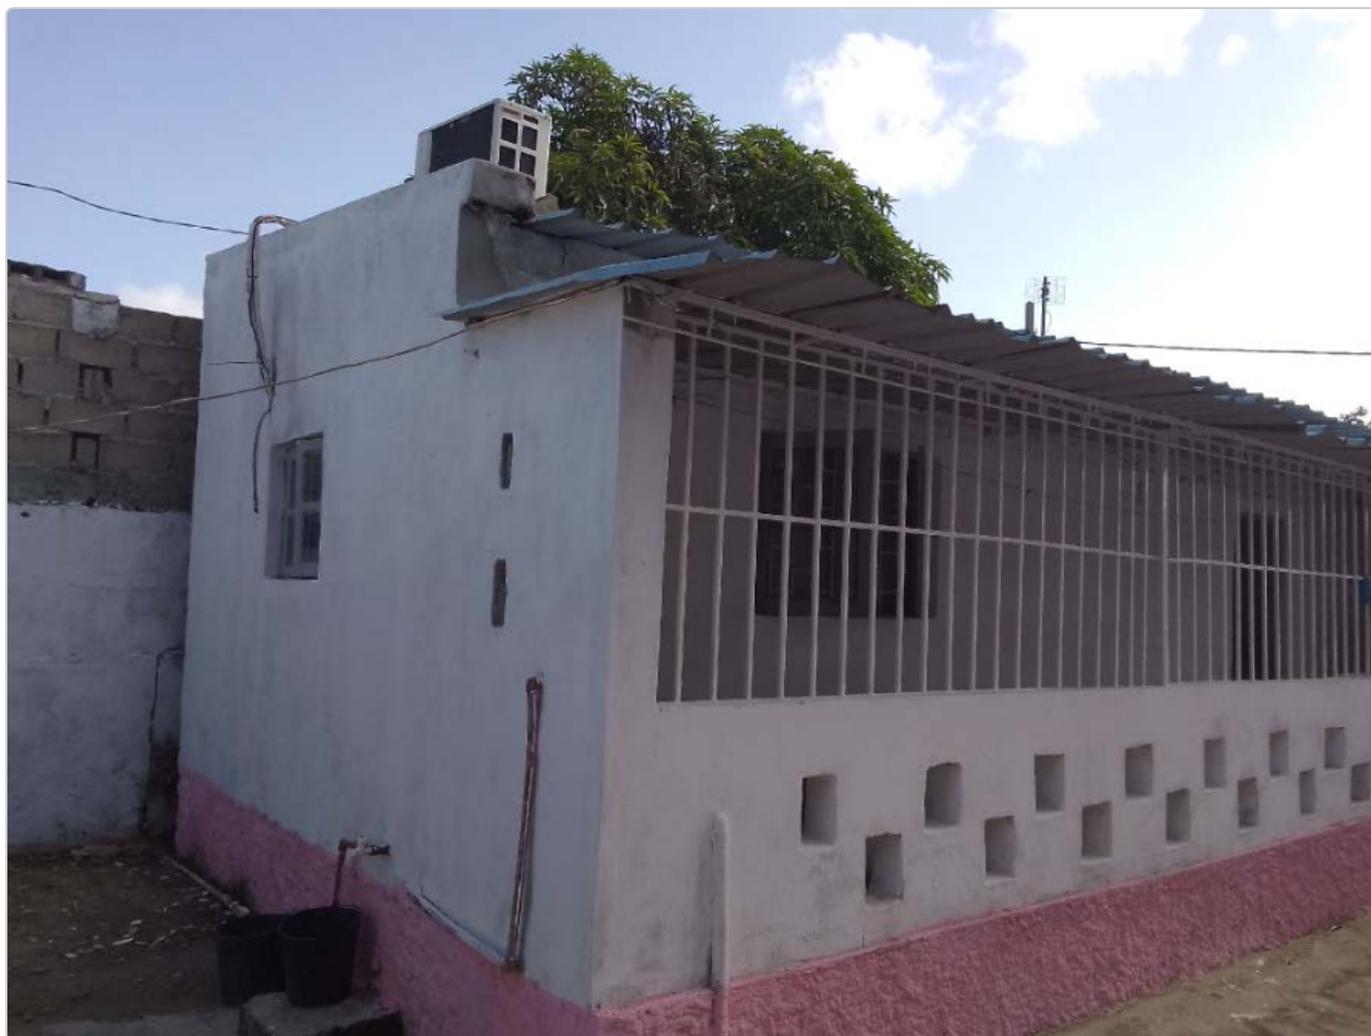
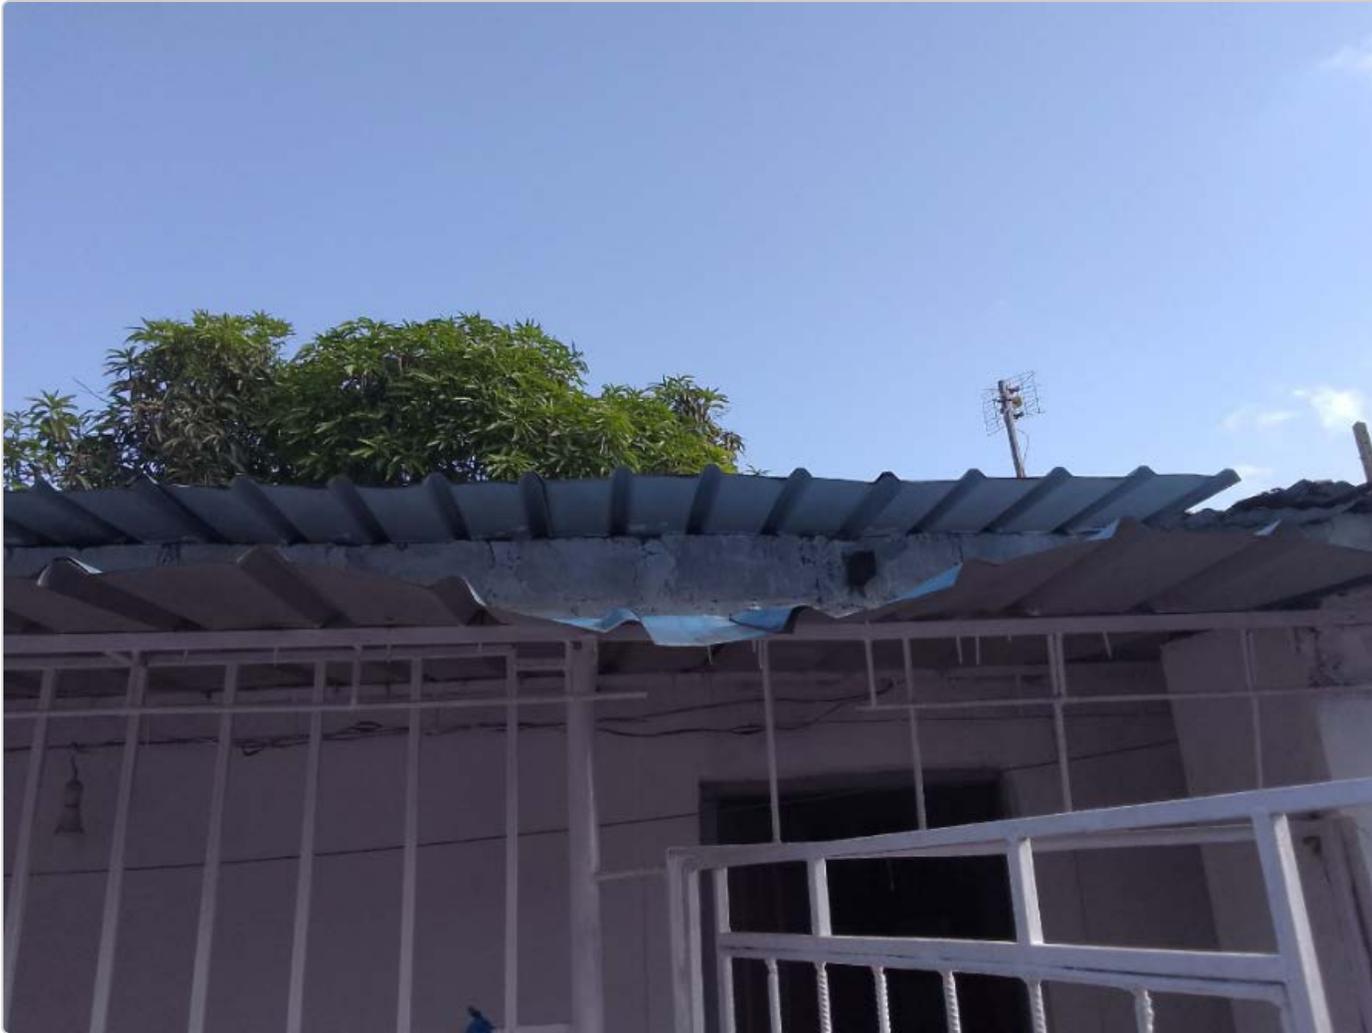
Fotos adicionais

A casa foi recuperada totalmente e esta no predio, a cobertura tambem, a senhora esta a ficar na sua dependencia em baixo do predio e aluga a casa

A Dona da casa não se encontra a viver na casa, arrendou a residência e se encontra a viver numa dependência existente no prédio.
