Verificação de elegibilidade

MUNHAVA CENTRAL_272

OBRA/13658/2023

Munhava Central

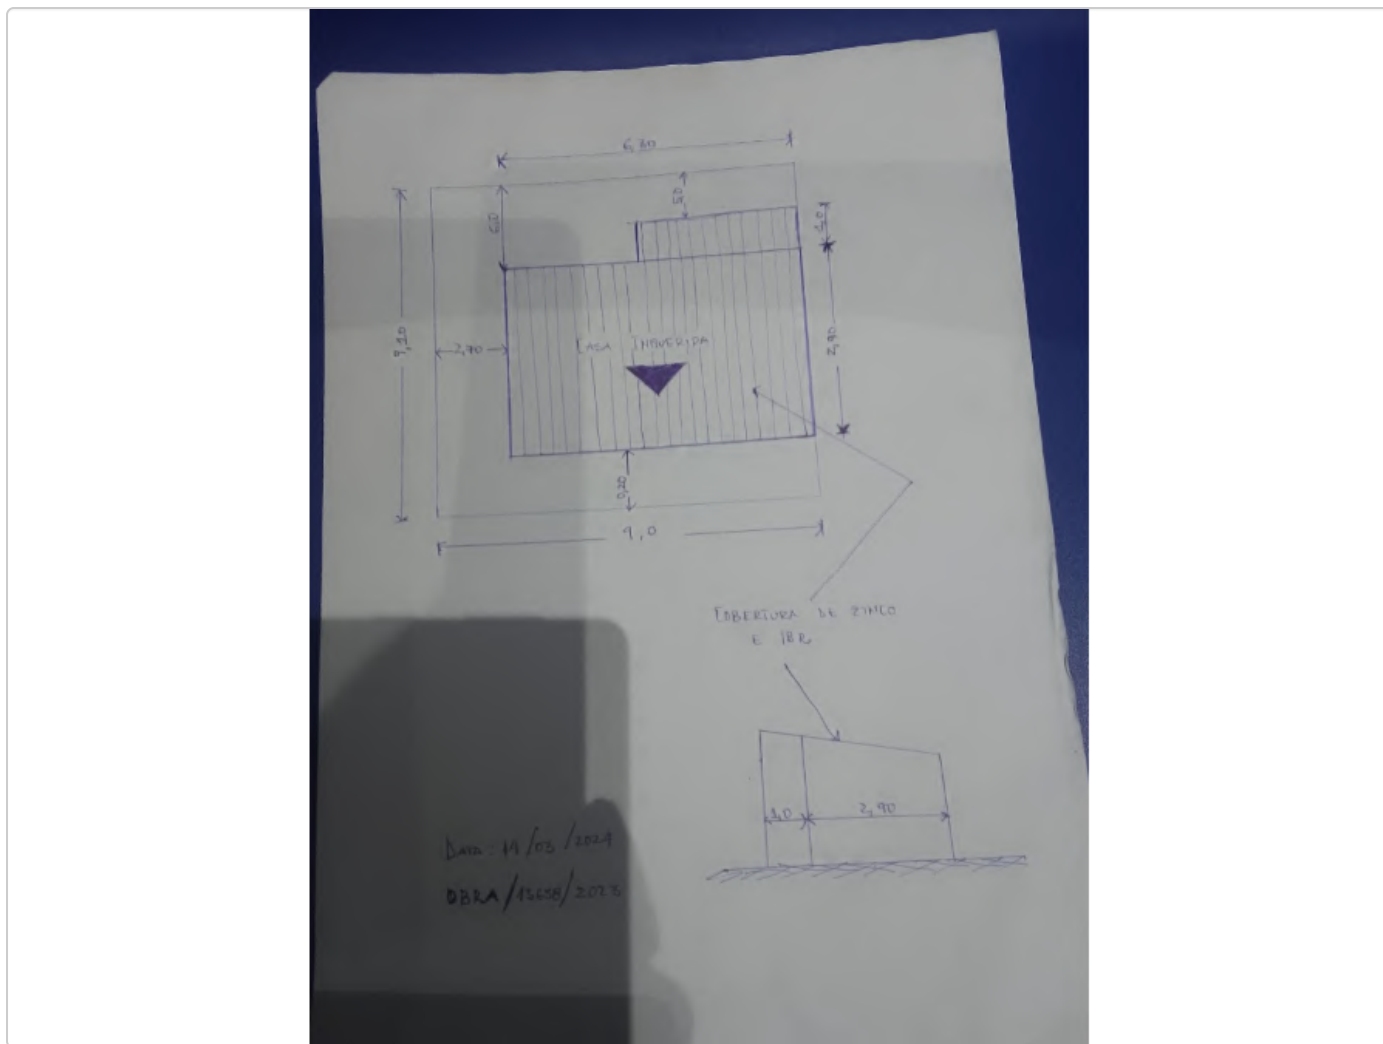
Fotos adicionais

-19.816191, 34.856819A casa tem danos de cobertura.A casa é coberta de 2 materias , chapas IBR e chapas de Zinco.a casa chove muito.KIT DE COBERTURA
