Verificação de elegibilidade

OBRA/10920/2023

INHACONJO

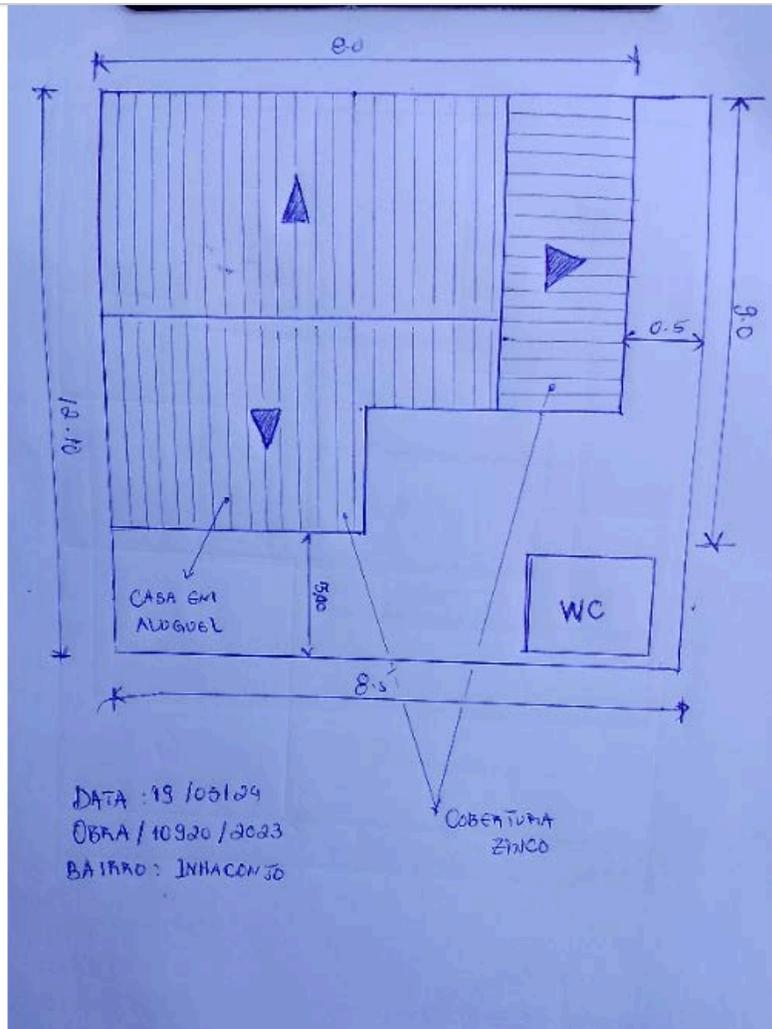
Fotos adicionais

A casa inquerida é de material convencional porem apresenta danos na cobertura e estrutura de c
