Verificação de elegibilidade

OBRA/1480/2023

Inhaconjo

14° Bairro

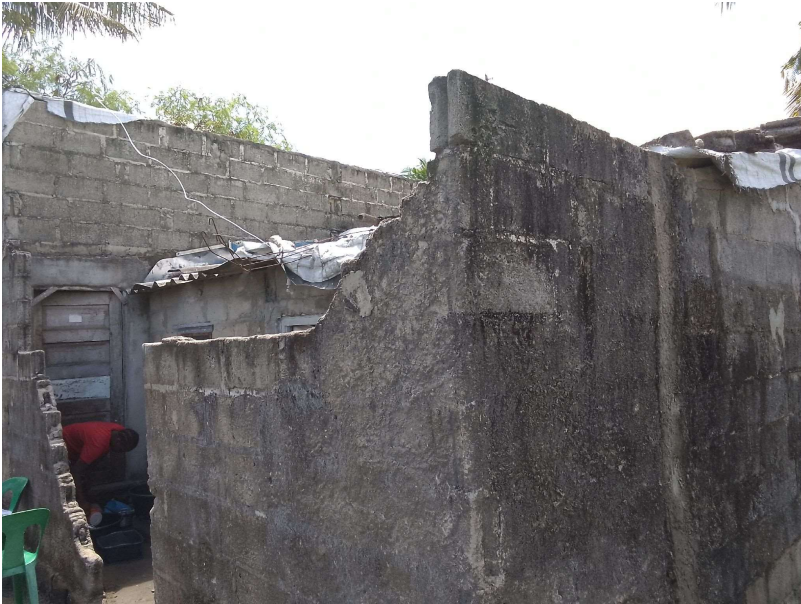
Outras fotos relevantes ou registo de dados não previstos verificados no terreno
