Verificação de elegibilidade

OBRA/3205/2023

Alto da Manga

Fotos da Habitação

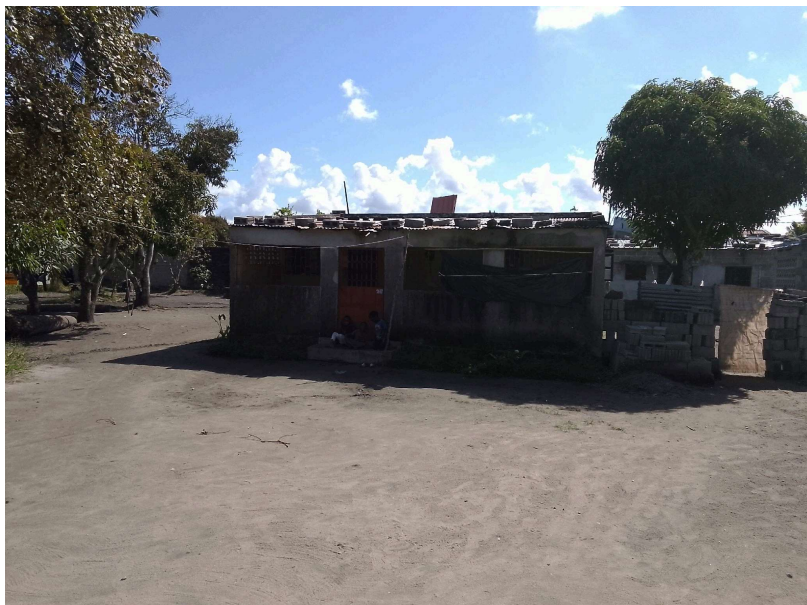
Plot - Vista geral 1

A casa do Beneficiario esta localizada no Bairro de Alto da Manga, porem o numero de obra pertence ao Bairro da Chota. A casa e feita de material convencional, com danos na cobertura por esta razao propomos a atribuicao do pacote de cobertura.
