Verificação de elegibilidade

INHACONJO_7

OBRA/132/2023

Posto Administrativo Urbano 3 Urbano 5**Localidade** Alto da Manga Chingussura Inhaconjo Inhamizua Matadouro Vila Massane**Bairro**INHACONJO

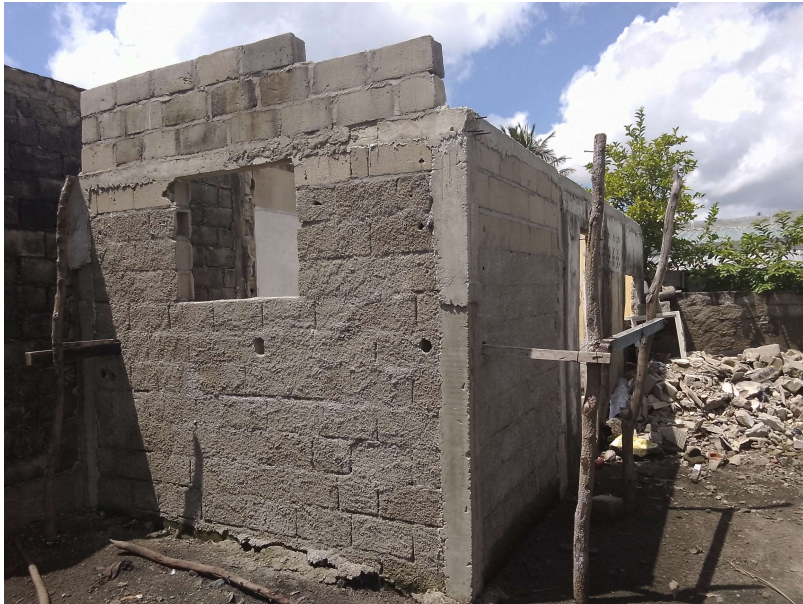
1

Outras fotos relevantes ou registo de dados não previstos verificados no terreno

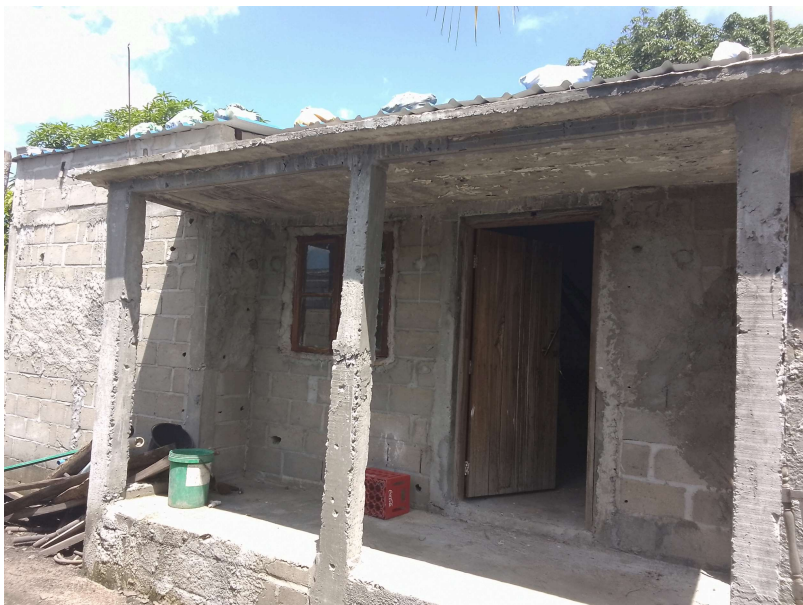
2

Outras fotos relevantes ou registo de dados não previstos verificados no terreno

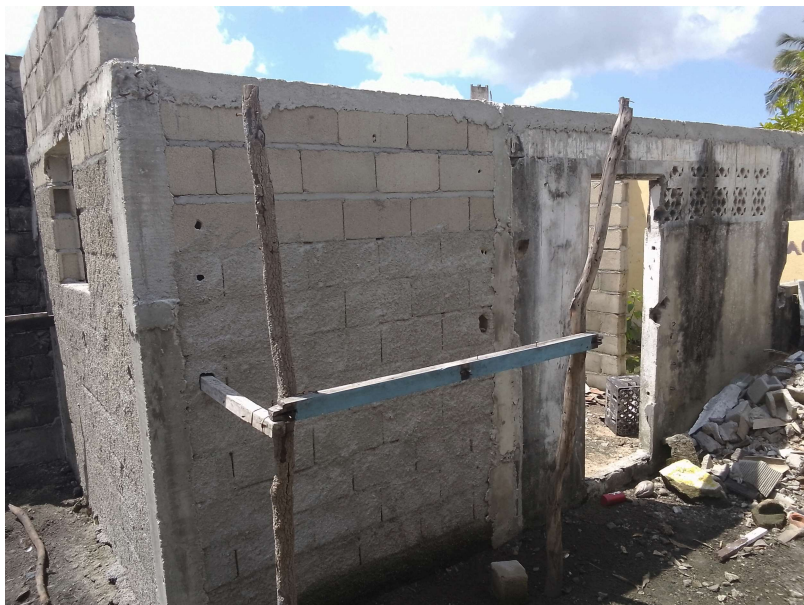
Outras fotos relevantes ou registo de dados não previstos verificados no terreno
