Verificação de elegibilidade

NDUNDA_318

OBRA/10939/2023

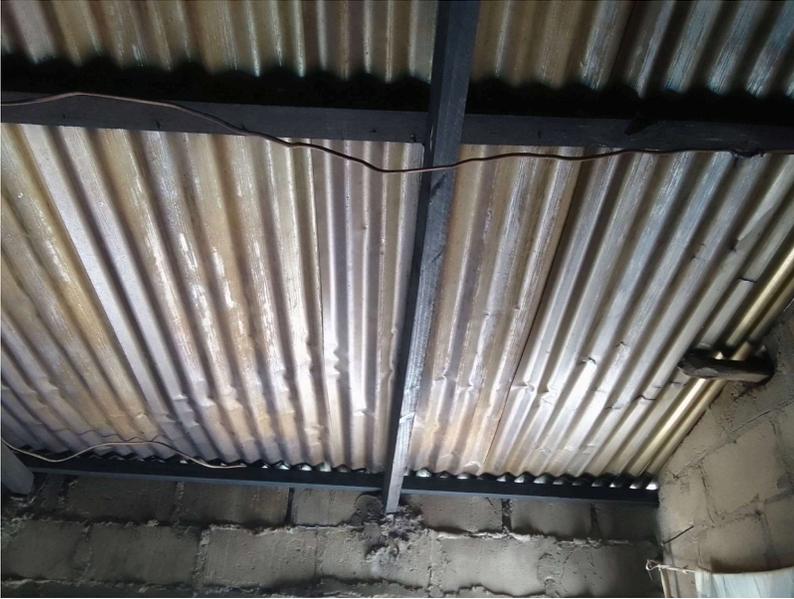
Outras fotos relevantes ou registo de dados não previstos verificados no terreno
