Verificação de elegibilidade

Inhamizua_250

OBRA/6087/2023

Posto Administrativo Urbano 3 Urbano 5**Localidade** Alto da Manga Chingussura Inhaconjo Inhamizua Matadouro Vila Massane**Bairro**Inhamizua

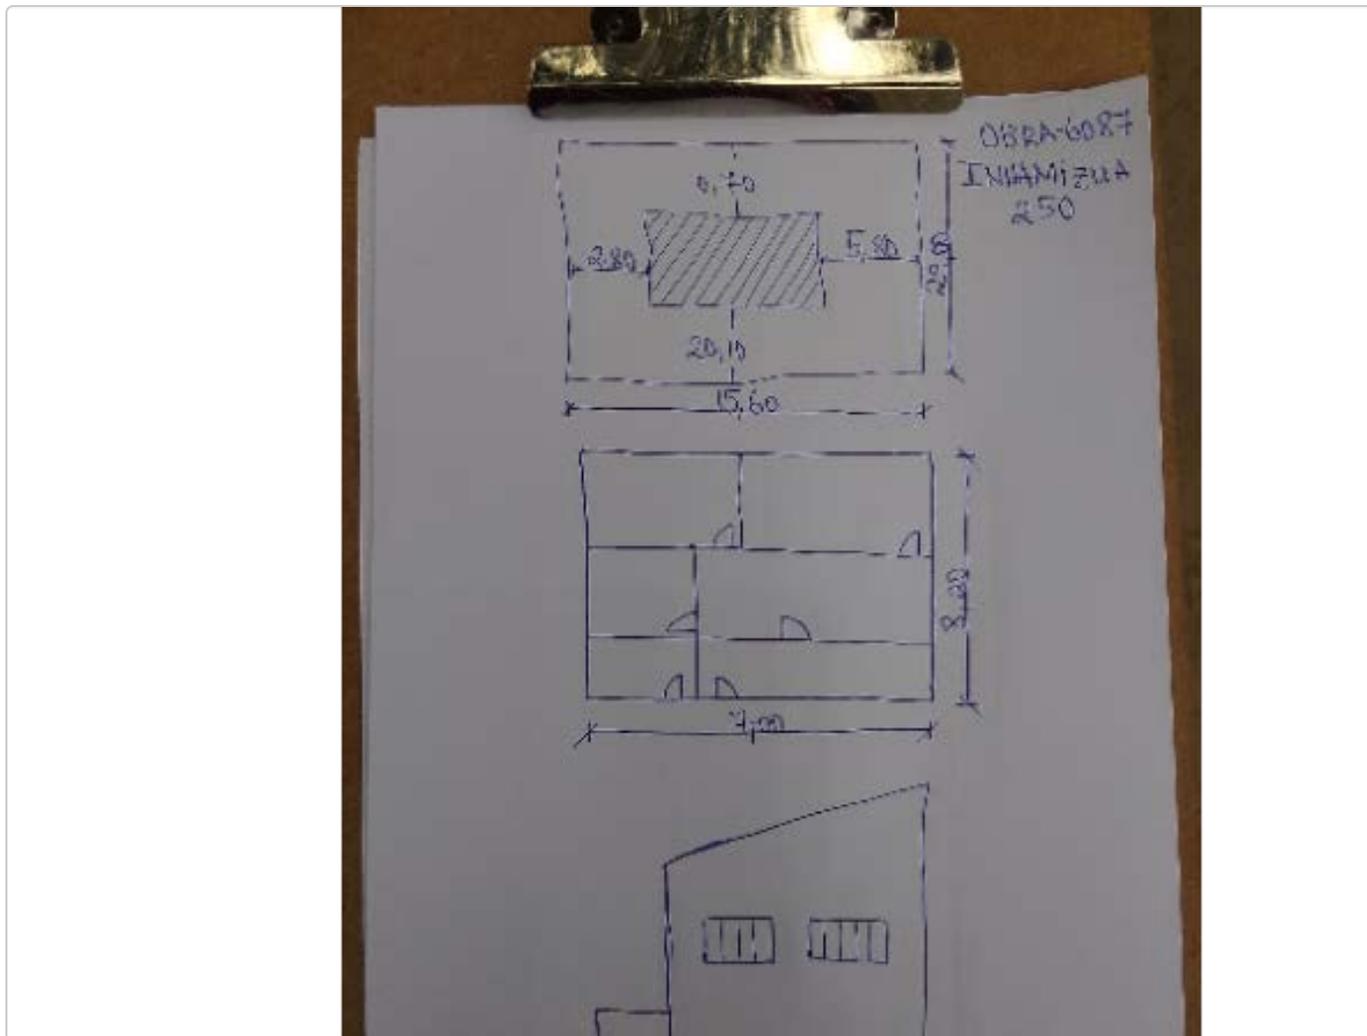
Fotos adicionais

Na habitação constatou-se a existência de lintel (viga geral) e inexistência de pilares. Também, os Barrotes de estrutura de asnas não encontram-se em estado degradado.
