Verificação de elegibilidade

INHACONJO_120

OBRA/2876/2023

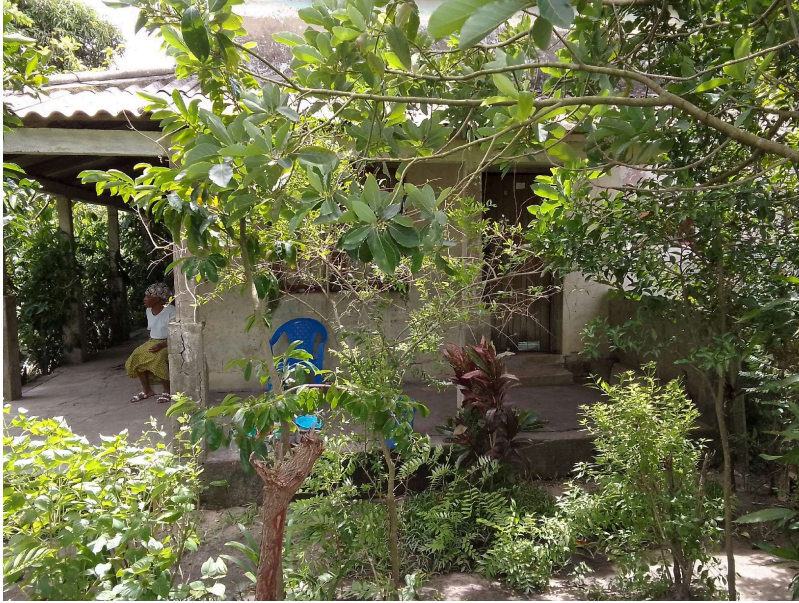
Habitação - Foto da esquina 1

-19.767447, 34.870617A pesar de ser antiga a estrutura está aparentemente boa expecto pela cobertura que não está em bom estado como a casa é de grande dimensão uma parte dela não tem cobertura (50%) e a cobertura que ficou é de losaliteKIT COBERTURA
