Verificação de elegibilidade

VAZ_11

Obra/1972/2023

Vaz

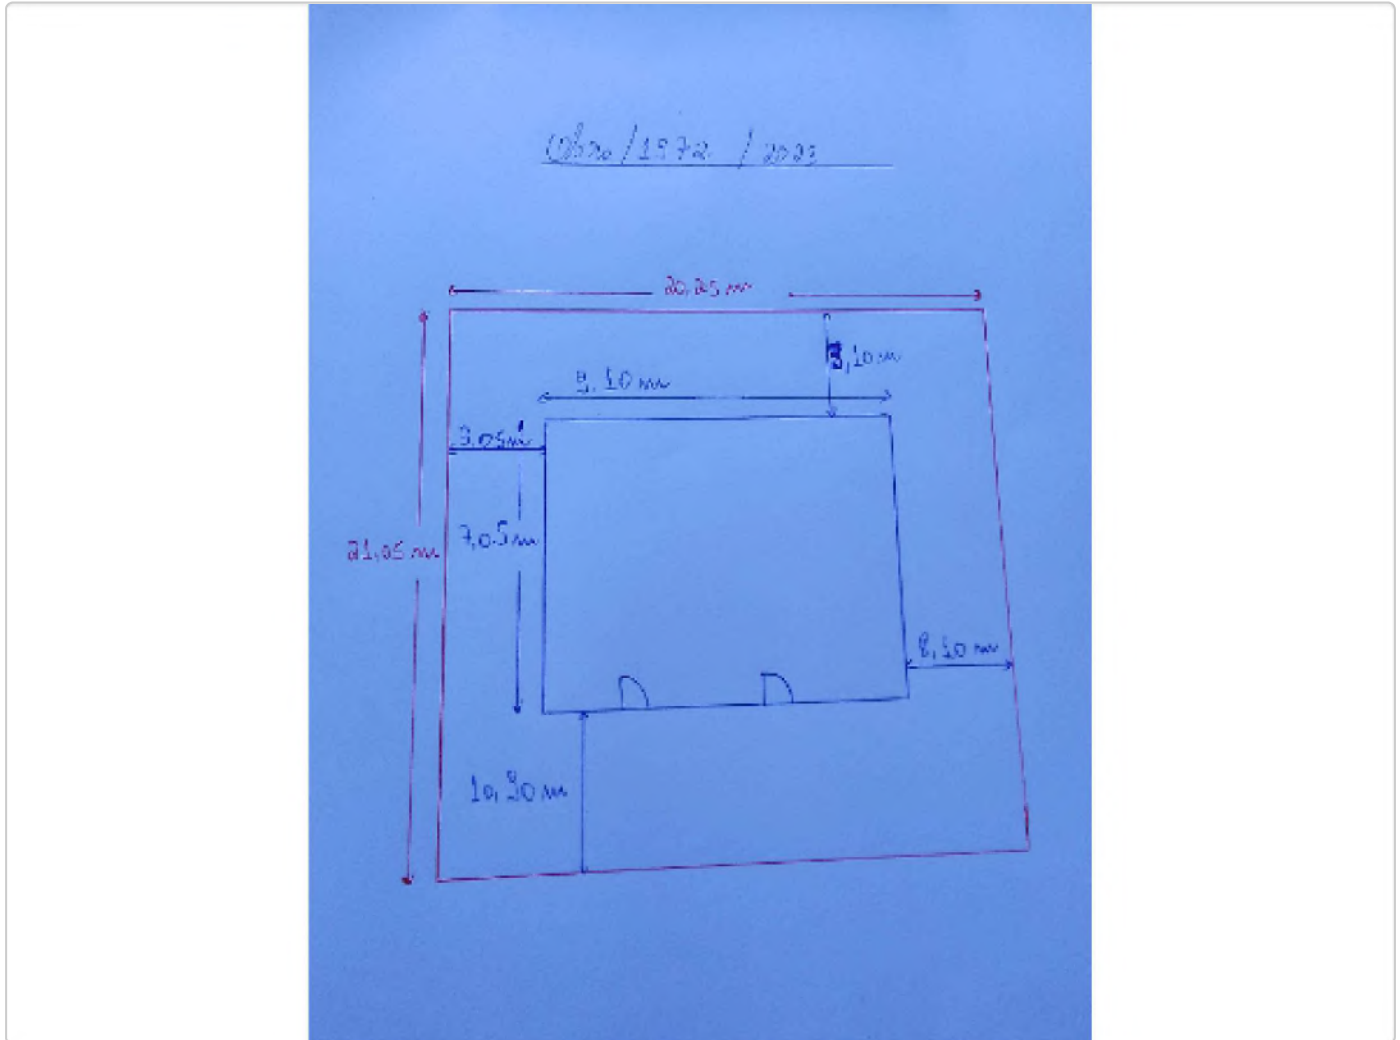
1705406803715.jpg

-19.7937, 34.8653* A casa não apresenta estrutura (pilares,vigas);* A casa não tem estrutura de cobertura;* A Senhora Augusta Duarte perdeu a vida e o Neto que virou proprietário da casa;*As chapas de cobertura não se apresentam em boas condições.
