# Verificação de elegibilidade

MUNHAVA CENTRAL\_20

OBRA/931/2023

Manhava Central

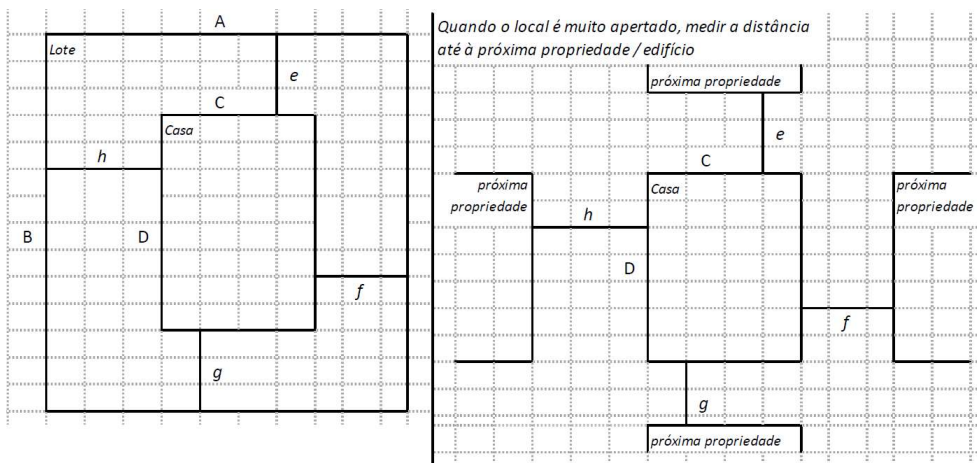
25,30x18,25 m

6,80x8,10 m

2,00 m

3,50 m

8,15 m

15,00 m
