Verificação de elegibilidade

INHACONJO_162

OBRA/4140/2023

Posto Administrativo Urbano 3 Urbano 5**Localidade** Alto da Manga Chingussura Inhaconjo Inhamizua Matadouro Vila Massane**Bairro**INHACONJO

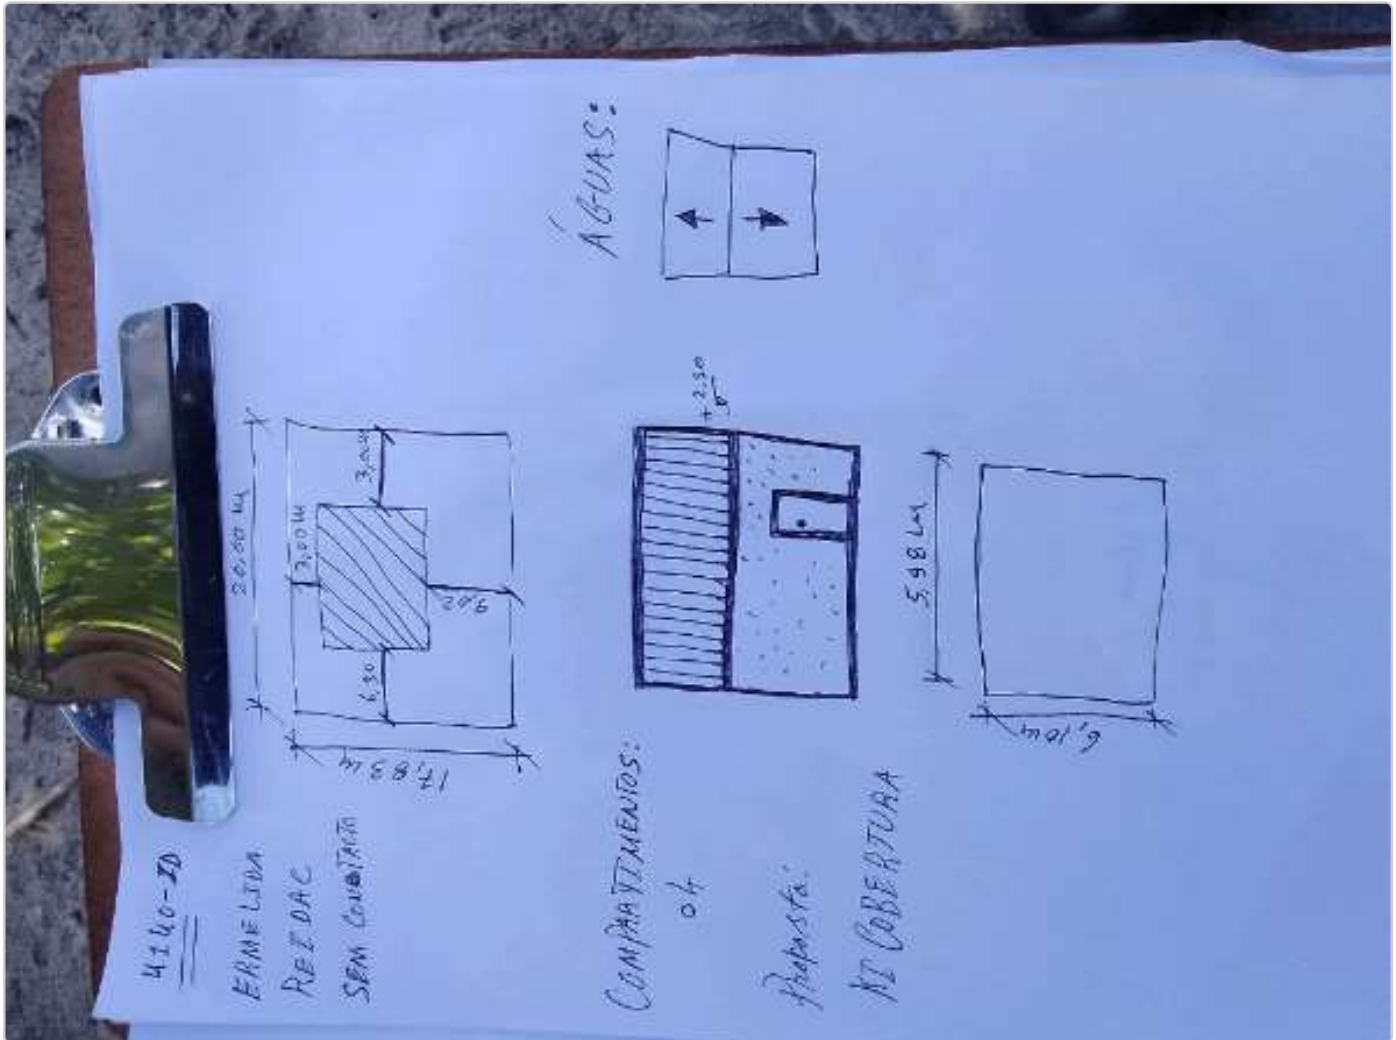
Fotos adicionais

A casa tem buracos nas chapas.

A casa tem cobertura de zinco. Não tem pilares.
