Verificação de elegibilidade

NDUNDA_261

OBRA/8901/2023

Ndunda

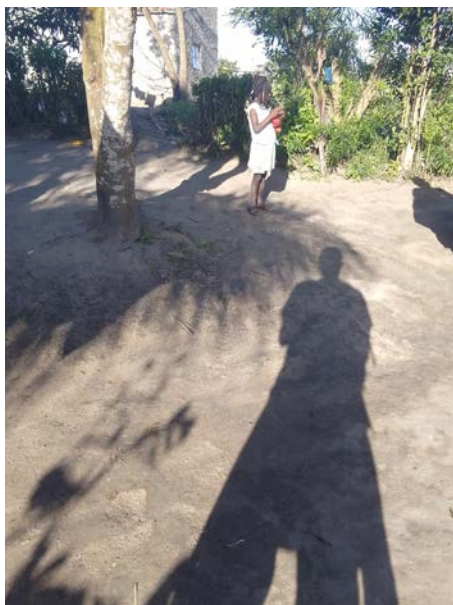
Foto do espaço livre para construção/armazém/preparação da obra

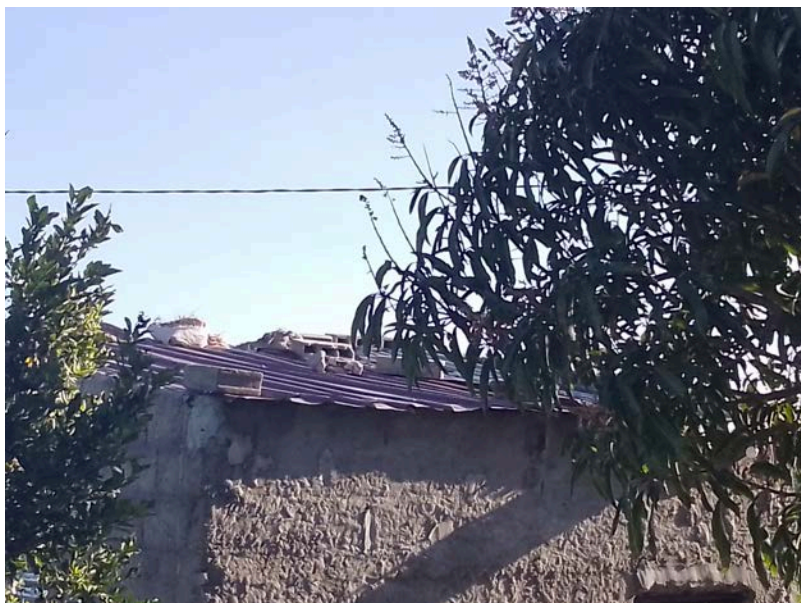
Outras fotos relevantes ou registo de dados não previstos verificados no terreno

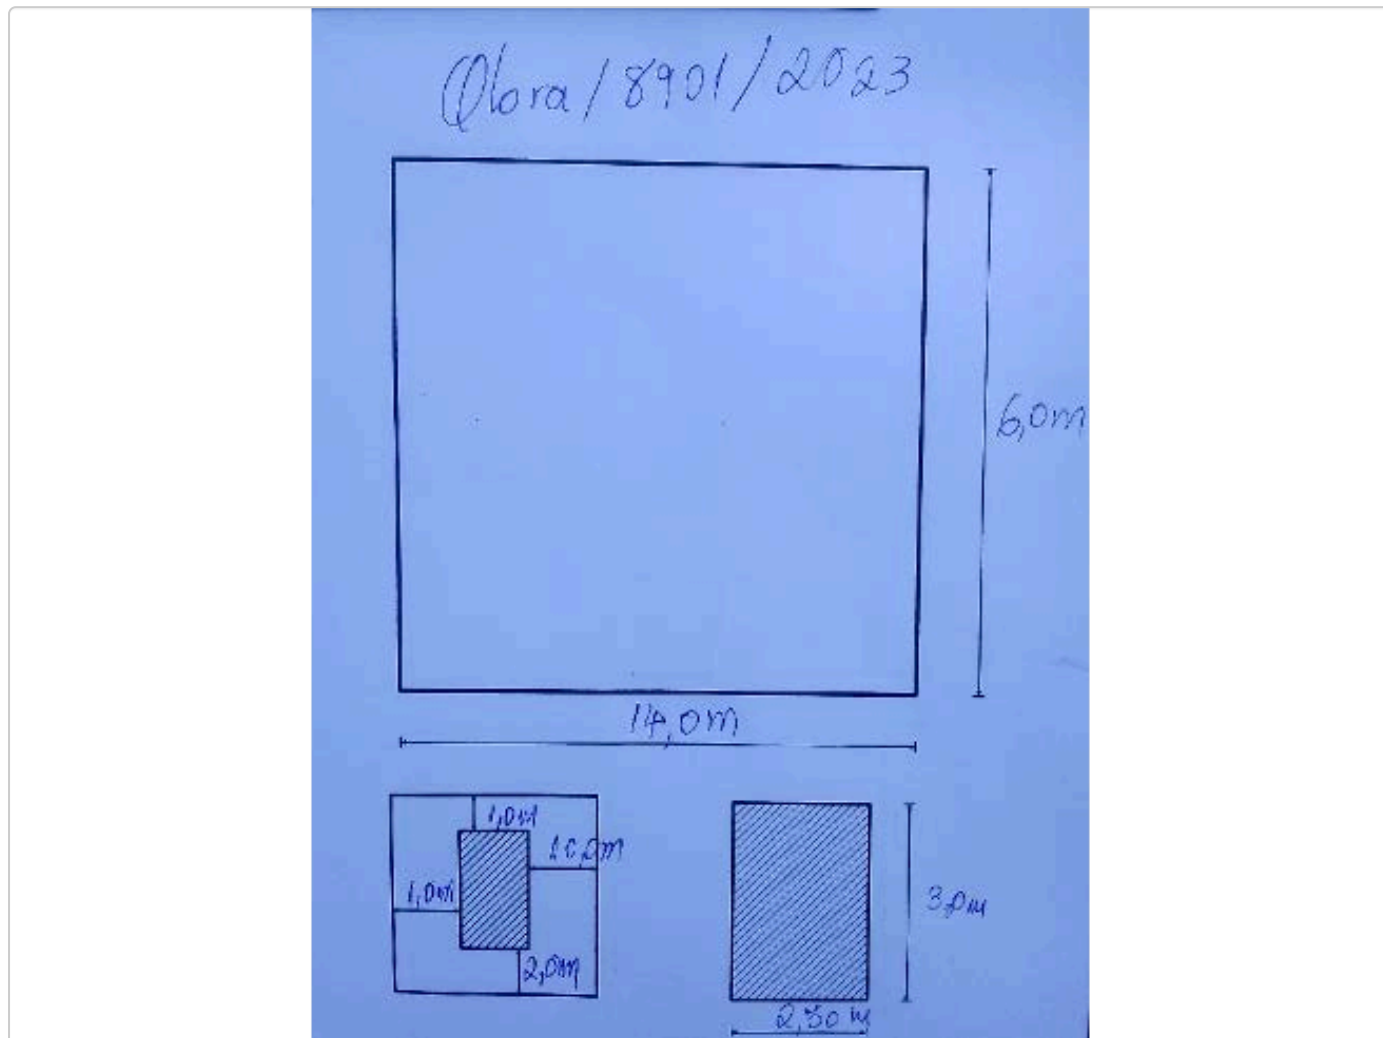
Fotos adicionais

A casa apesar de ter IBR na sua cobertura em 80%, tem danos que afecta de forma considerável e os 20% a zinco com sinais de corrosão elevados. Não haverá demolição, apenas remoção da cobertura.
