Verificação de elegibilidade

MUNGASSA_136

OBRA/11156/2023

Mungassa

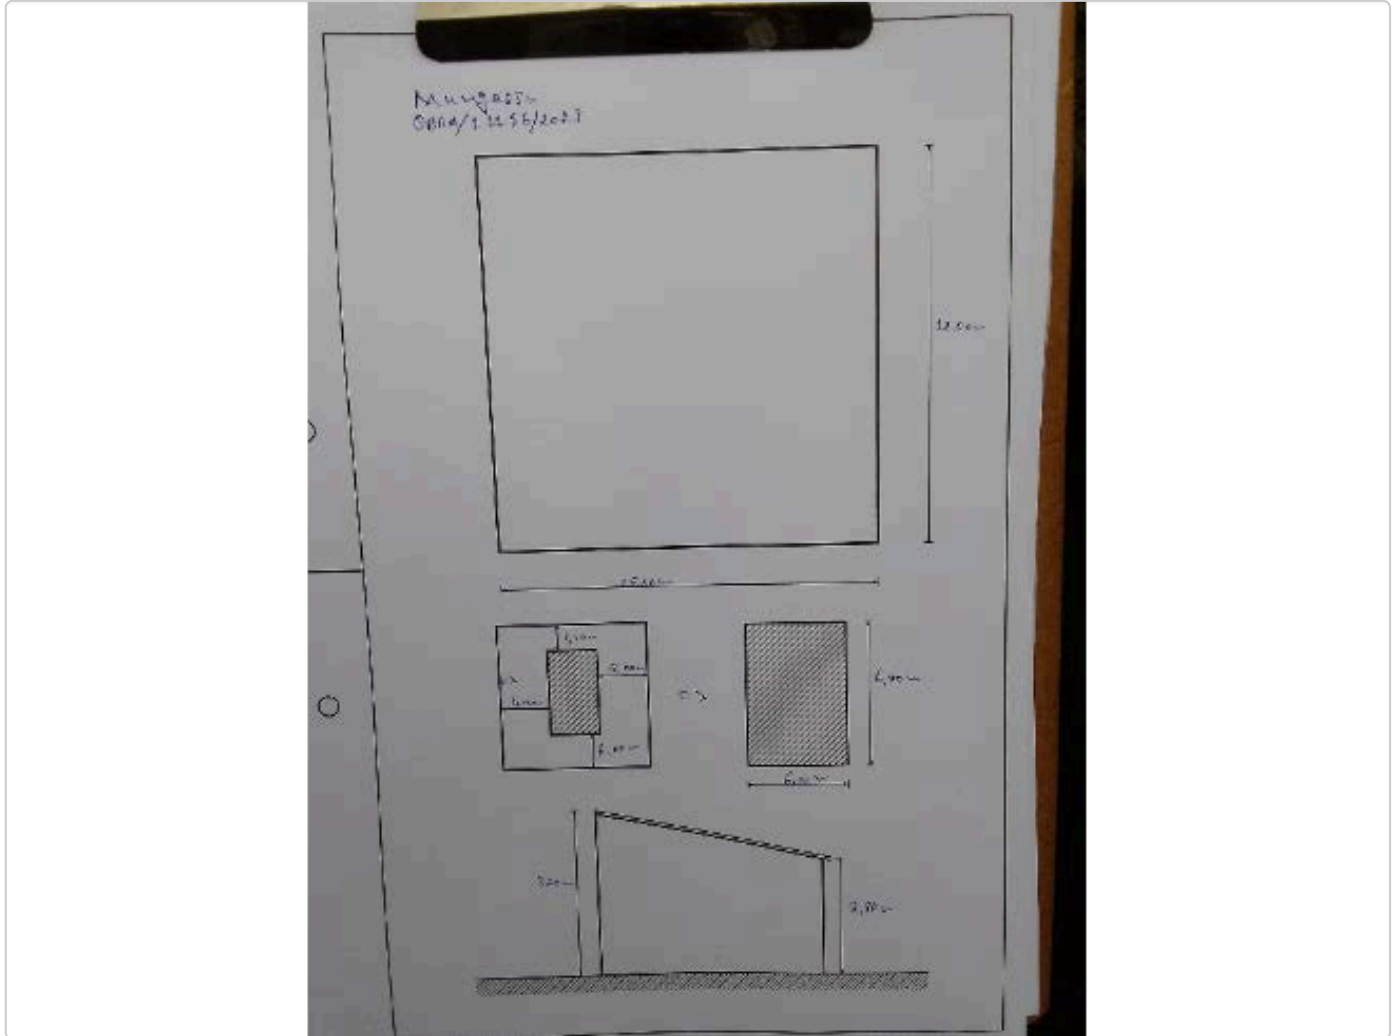
Fotos adicionais

A casa e feita de Material convencional, cobertura de chapas de zinco danificada, assim sendo propomos a atribuição do pacote de cobertura convencional.
