Verificação de elegibilidade

INHAMIZUA_85

OBRA/2152/2023

Alto da Manga

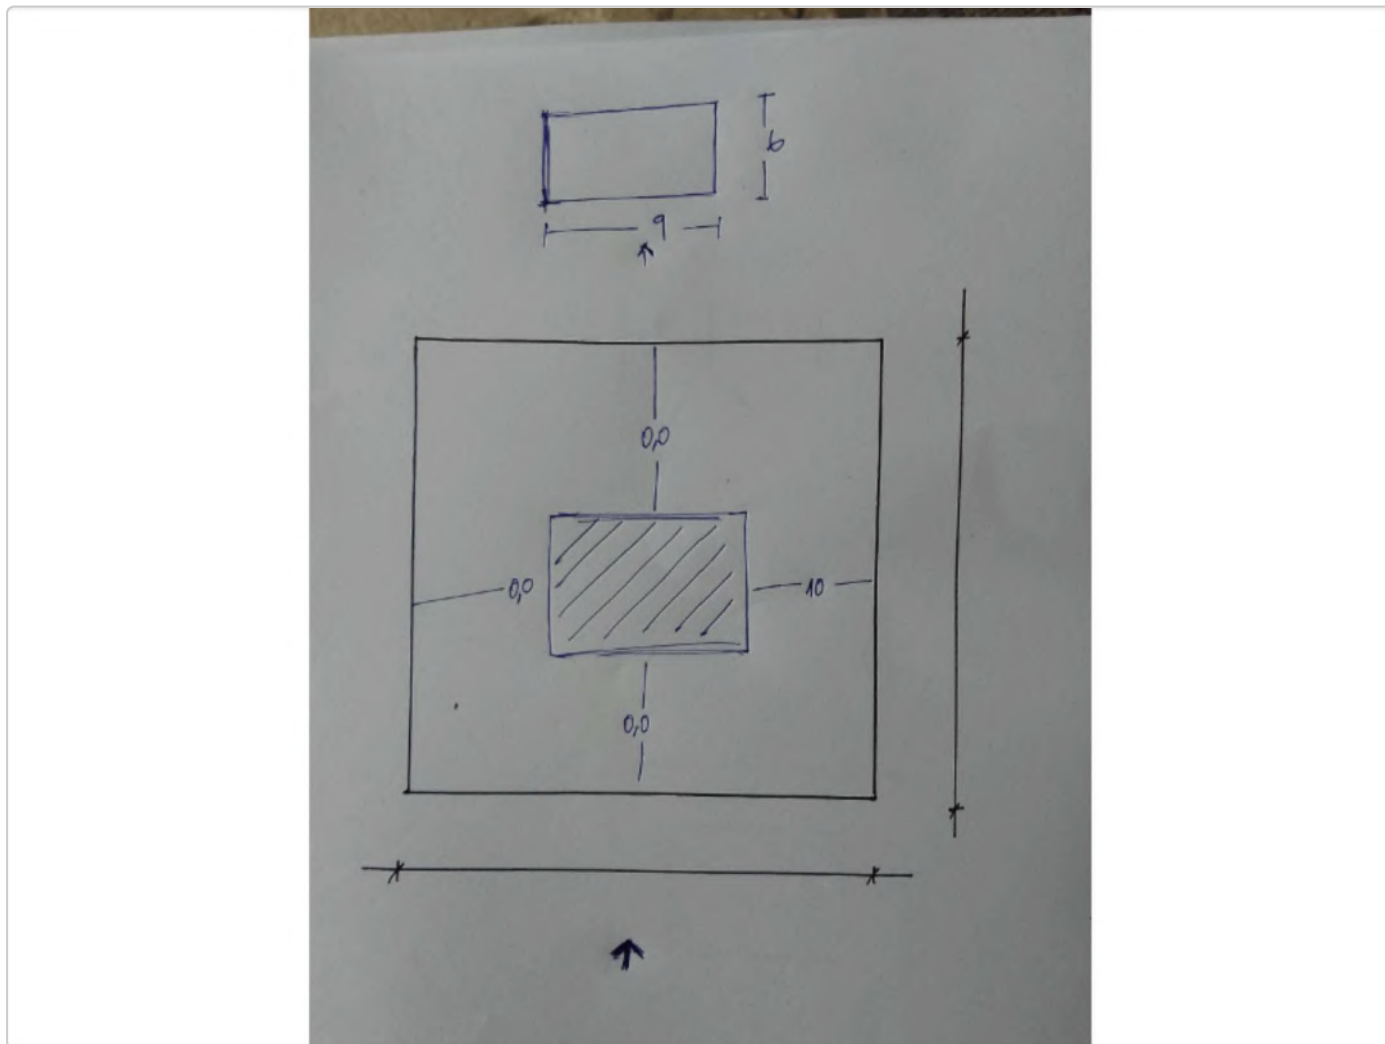
Fotos adicionais

-19.725969, 34.804836. A casa está em um lote familiar com isso será impossível delimitar a dimensão do mesmo. A estrutura da casa apresenta requisitos de resiliência estrutural de acordo com as normas de segurança de estruturas excepto a cobertura que está danificado e é de zinco.
