# Verificação de elegibilidade

INHAMIZUA\_437

OBRA/10345/2023

Inhamizua

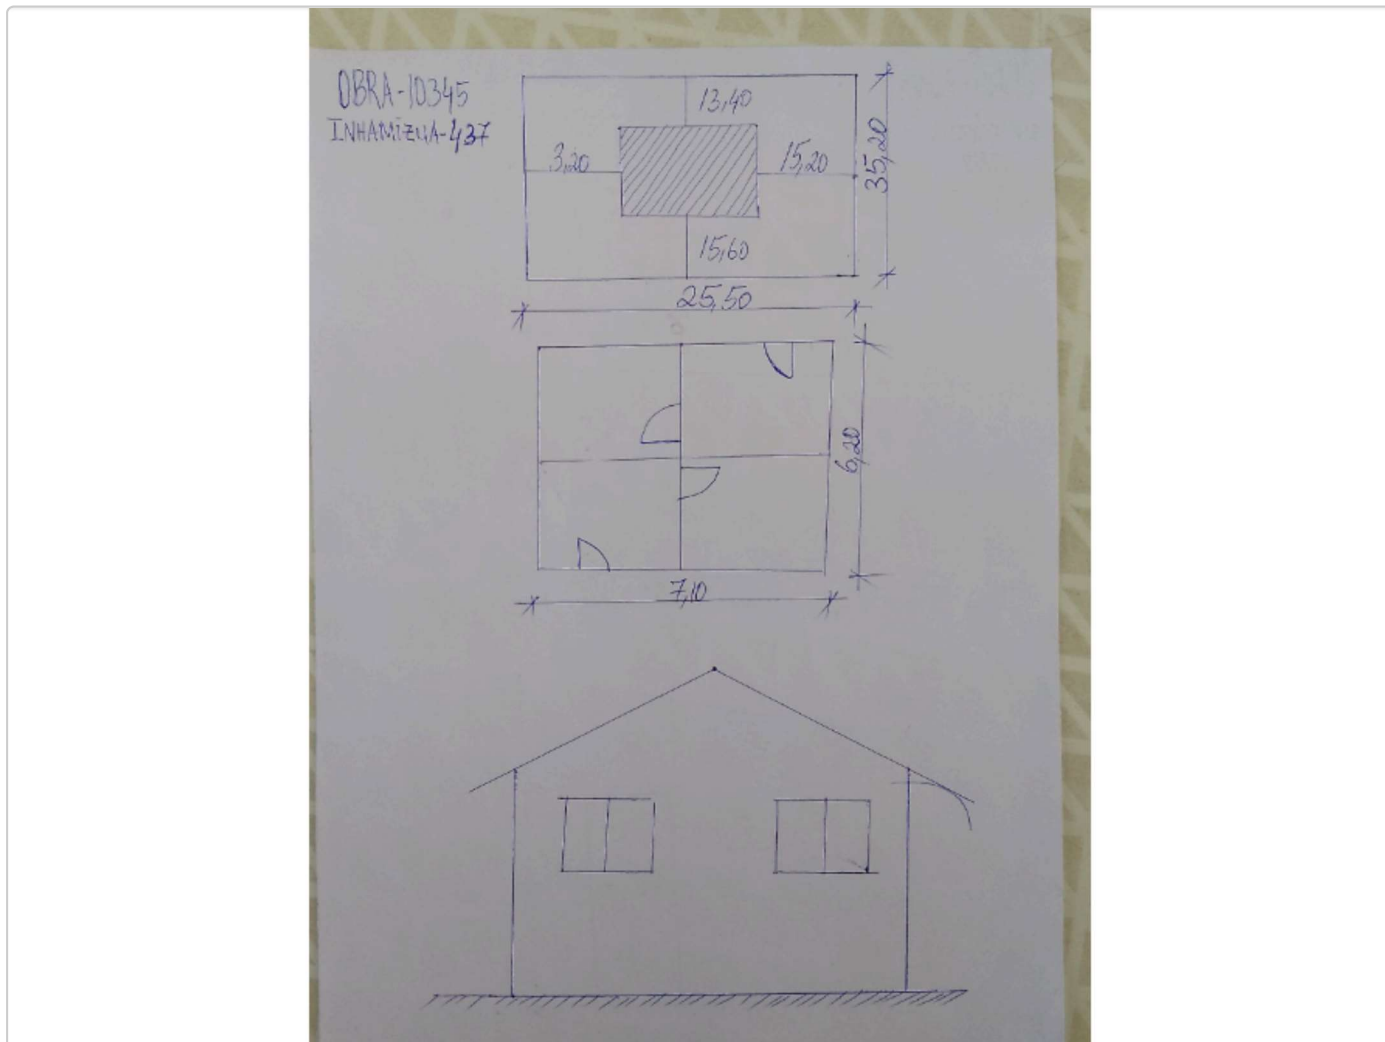
**Fotos adicionais**

Na habitação constatou-se a inexistência de pilares e vigas. As estruturas das asnas são constituídas de barrotes que por sua vez não encontram-se em óptimo estado de utilização, a sua cobertura é feita de chapas de lusalite e estâs não estão em óptimas condições de utilização. Nos vãos das janelas, alvenarias de elevação apresentam fissuras verticais.
