Verificação de elegibilidade

OBRA/3464/2023

Posto Administrativo Urbano 3 Urbano 5**Localidade** Alto da Manga Inhamizua Chingussura Matadouro Inhaconjo Vila Massane**Bairro**INHACONJO

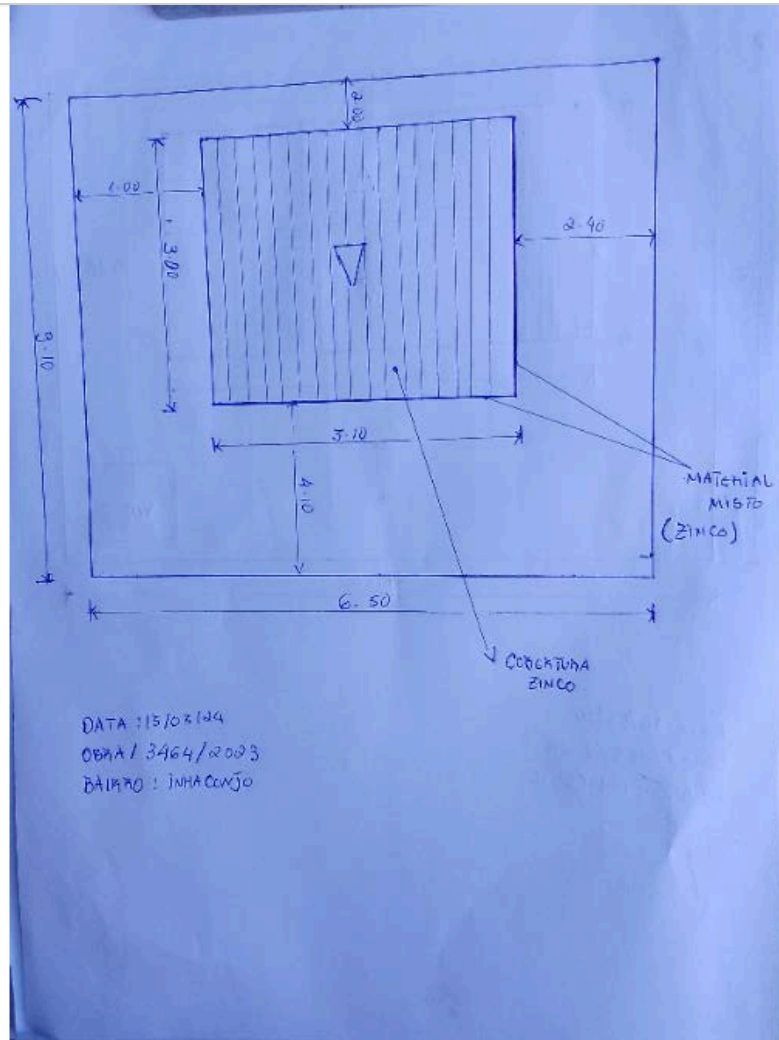
Fotos adicionais

A casa inquerida é de material misto (zinco) sem nenhuma estrutura de resiliência, estrutura de cobertura e a cobertura danificada. Sugestão: Casa nucleo convencional
