Verificação de elegibilidade

OBRA/2143/2023

Alto da Manga

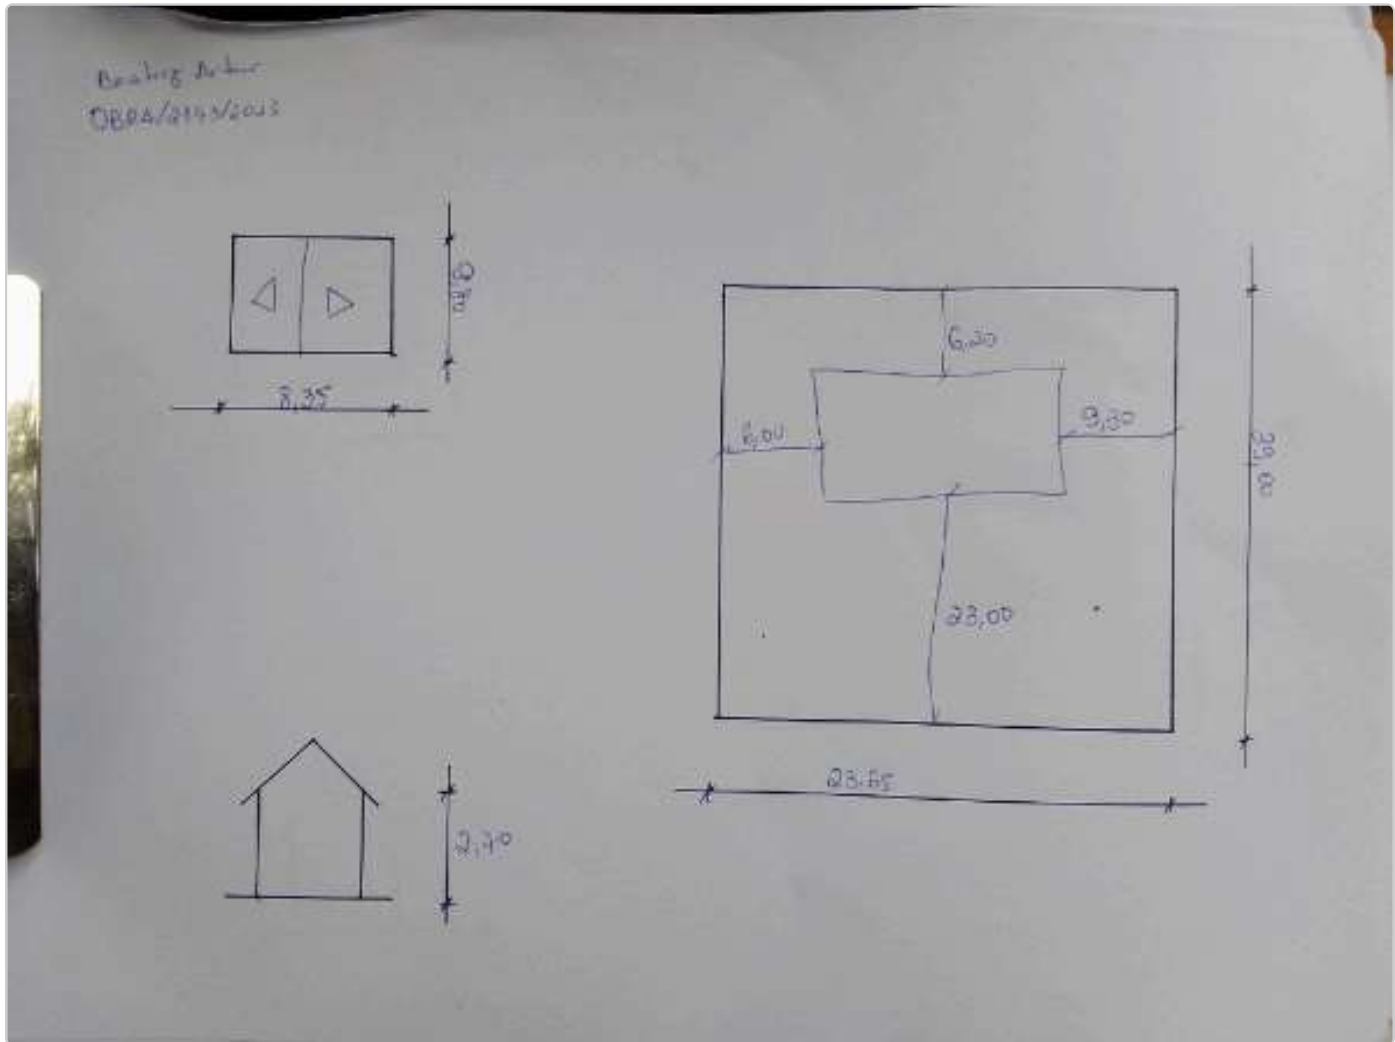
Fotos adicionais

A casa é de material convencional com cobertura de zinco. E tem algumas fissuras nas paredes como algumas estruturas danificadas. A beneficiária mora com a mãe e dois filhos onde um deles é especial.
