Verificação de elegibilidade

MUNHAVA CENTRAL_210

OBRA/10040/2023

Munhava Central

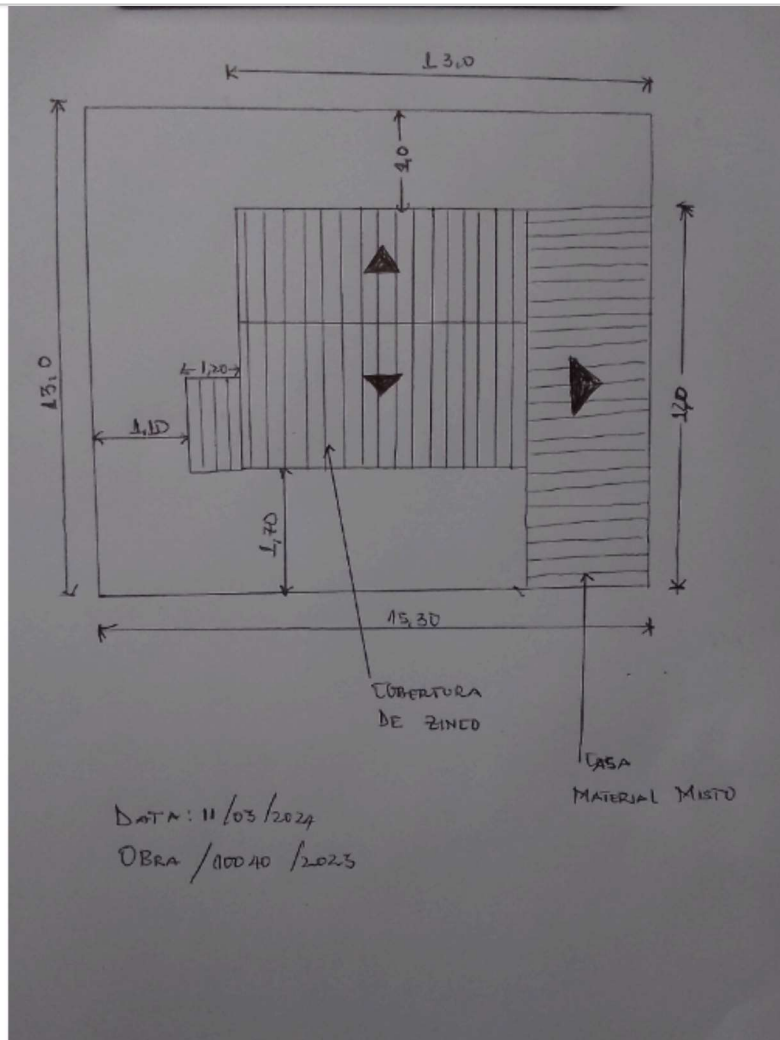
Fotos adicionais

A casa inquerida é feita de material misto, a Estrutura de alvenaria apresenta algumas fissuras e danos na cobertura e Estrutura de cobertura sofrendo infiltração a partir da cobertura e no pavimento devido ao baixo Nivel do pavimento terreo da casa em relação a estrada em épocas Chuvosas*No lote não existe espaçamento suficiente para a captura das outras Vistas da casa.Latitude:-19.81105 / Longitude:34.858273
