Verificação de elegibilidade

MACURUNGO_70

OBRA/4593/2023

Macurungo

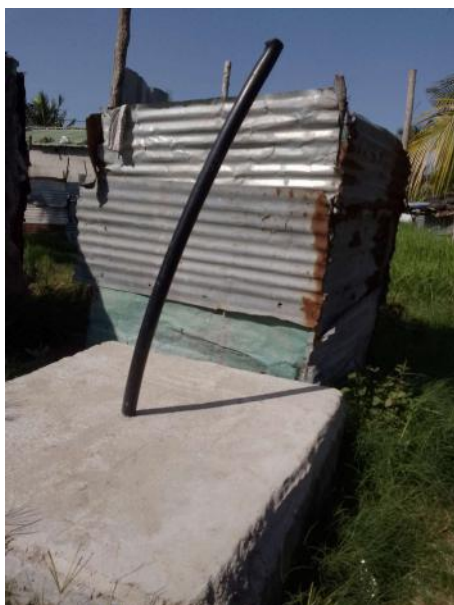
Outras fotos relevantes ou registo de dados não previstos verificados no terreno

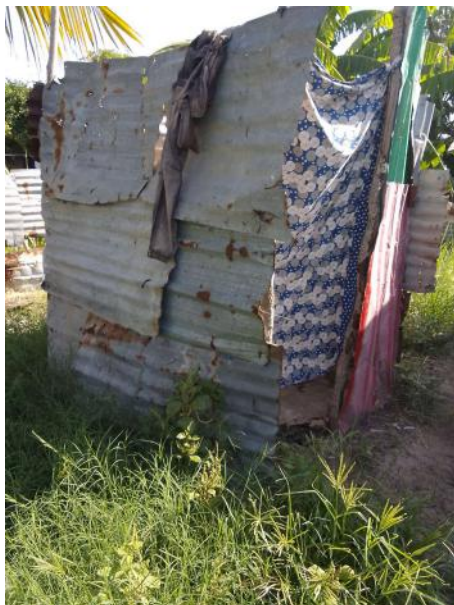
Outras fotos relevantes ou registo de dados não previstos verificados no terreno
