Verificação de elegibilidade

VILA _MASSANE_28

OBRA/1503/2023

ANORIA ANTÔNIO

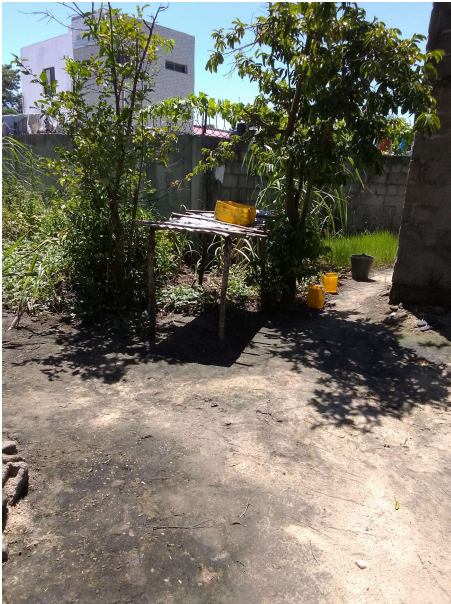
Outras fotos relevantes ou registo de dados não previstos verificados no terreno
