Verificação de elegibilidade

INHACONJO_133

OBRA/3265/2023

Inhaconjo

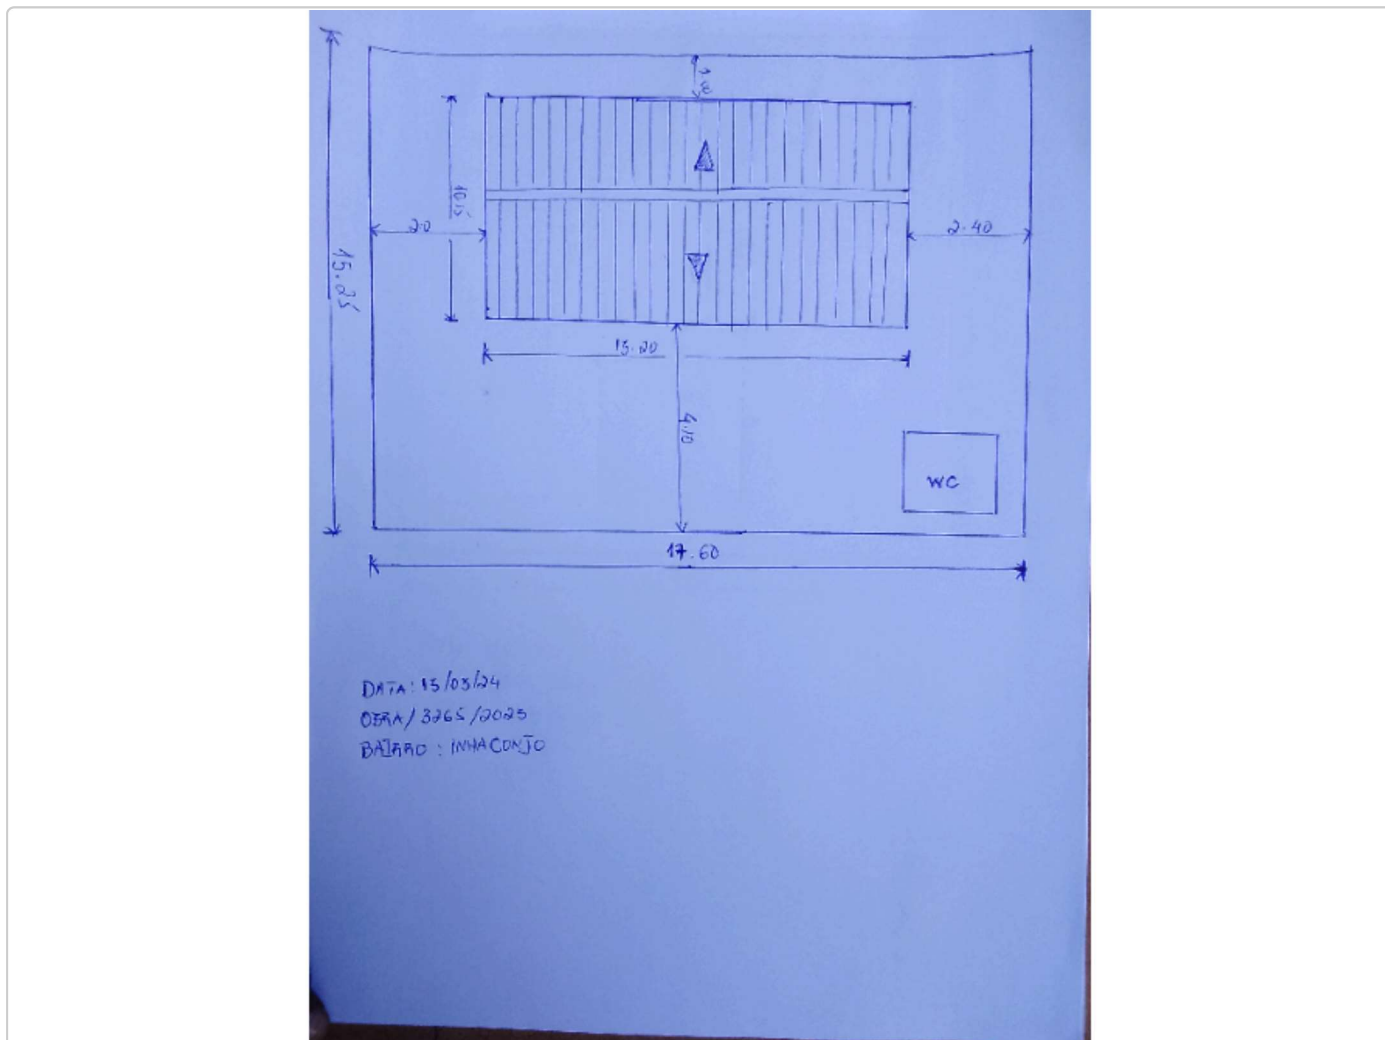
Fotos adicionais

A casa inquerida é de material convencional porem a estrutura de alvenaria apresenta fissura e so
