# Verificação de elegibilidade

OBRA/6069/2023

Maraza

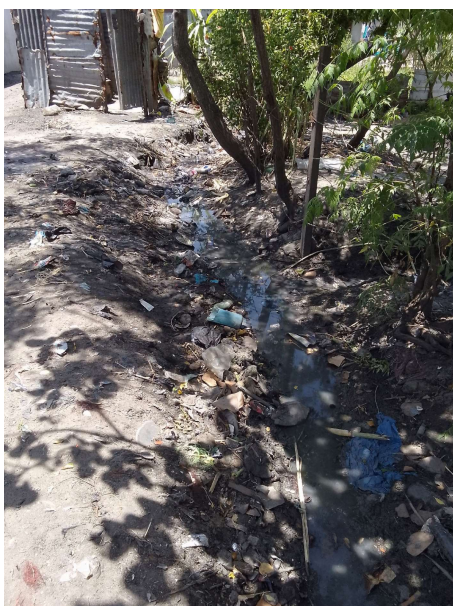
1708420866695.jpg

Outras fotos relevantes ou registo de dados não previstos verificados no terreno
