Verificação de elegibilidade

PONTA-GEA_102

Obra/14336/2023

PONTA-GEA

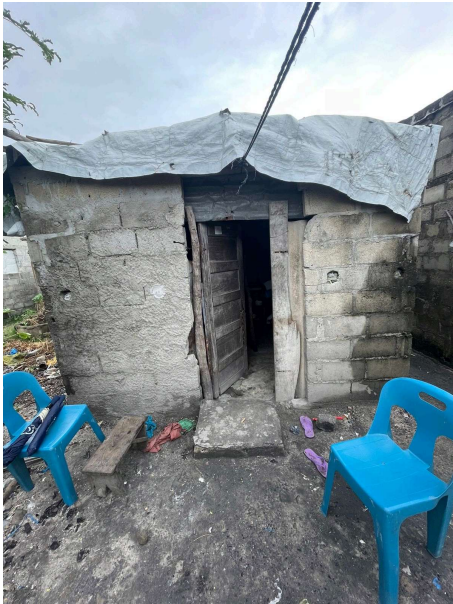
Habitação - Foto da esquina 1

-19.8364/34.8506; Sugerimos que seja casa núcleo porque as dimensões da casa são pequenas, não tem janelas, não possui elementos estruturais, e a cobertura é de lonas.

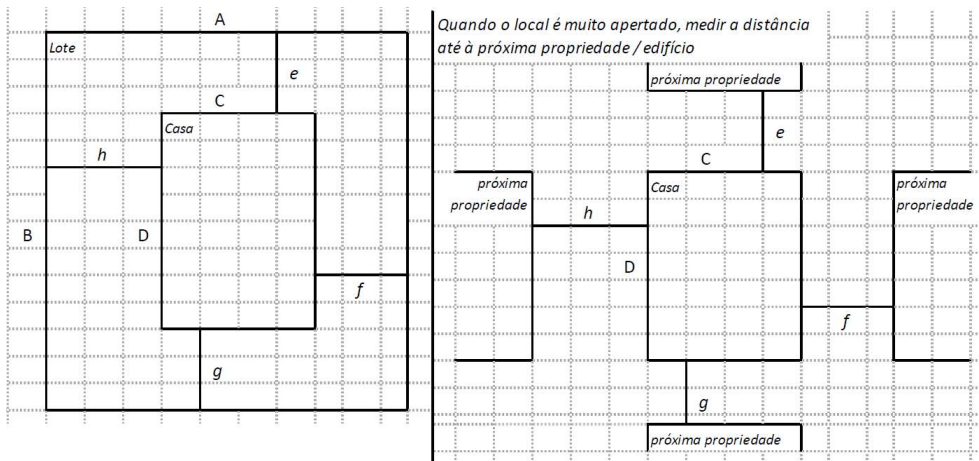
Imagem de apoio às dimensões da casa / lote

15x11 (Passos)

3x3 (passos)

0 passos

0 Passos

12 (Passos)

8 (Passos)
