Verificação de elegibilidade

MACURUNGO_48

OBRA/2701/2023

Fotos da Habitação

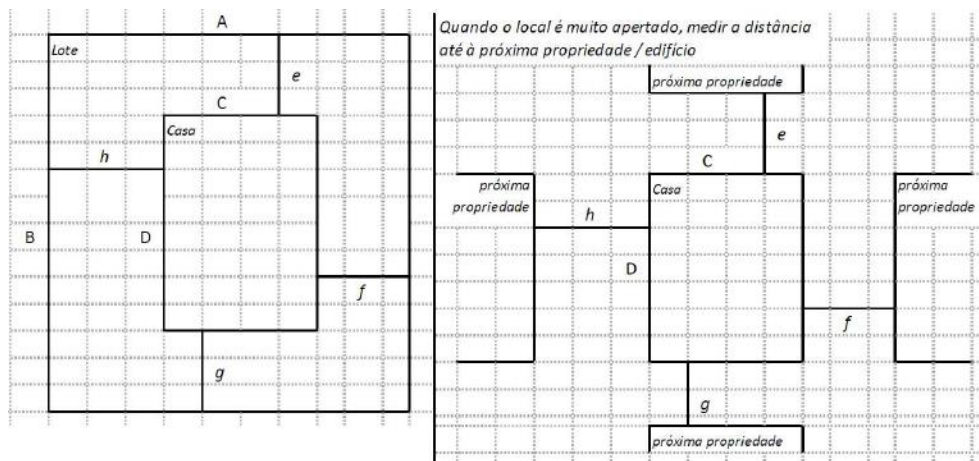
Imagem de apoio às dimensões da casa / lote

26,70 m x 29,55 m

8,85 m x 11,40 m

13,80 m

6,90 m

8,40 m
