# Verificação de elegibilidade

MACURUNGO\_143

OBRA/10392/2023

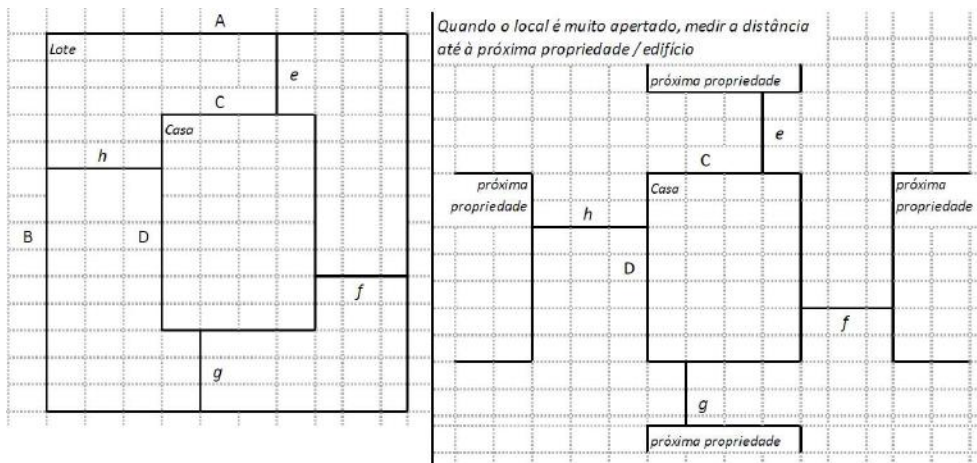
Imagem de apoio às dimensões da casa / lote

**Dimensões do Lote (A x B)**

30.90x24.15

**Dimensões da Casa (C x D)**

6.90x3.35

**Distância da Casa ao limite do Lote: e**

10.80

**Distância da Casa ao limite do Lote: f**

1.50

**Distância da Casa ao limite do Lote: g**

5.80

**Distância da Casa ao limite do Lote: h**

8.20
