Verificação de elegibilidade

MACURUNGO_179

OBRA/12914/2023

Macurungo

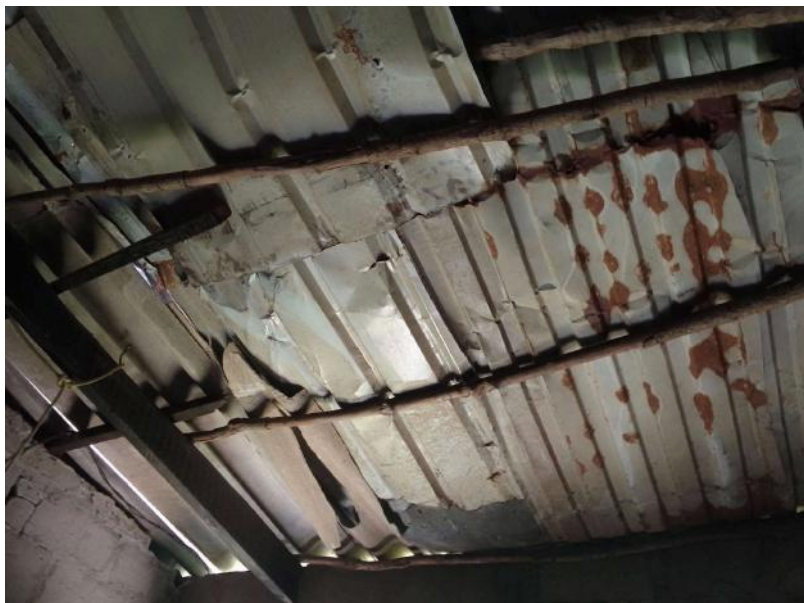
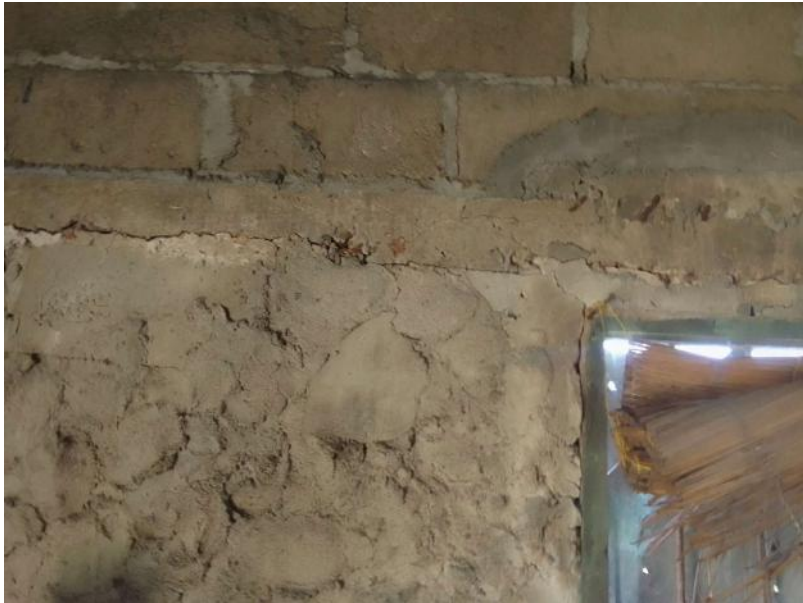
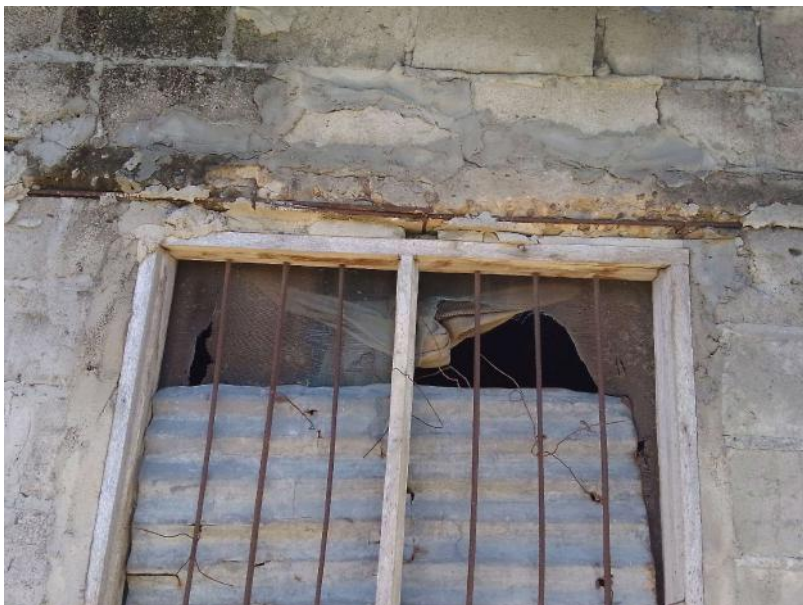
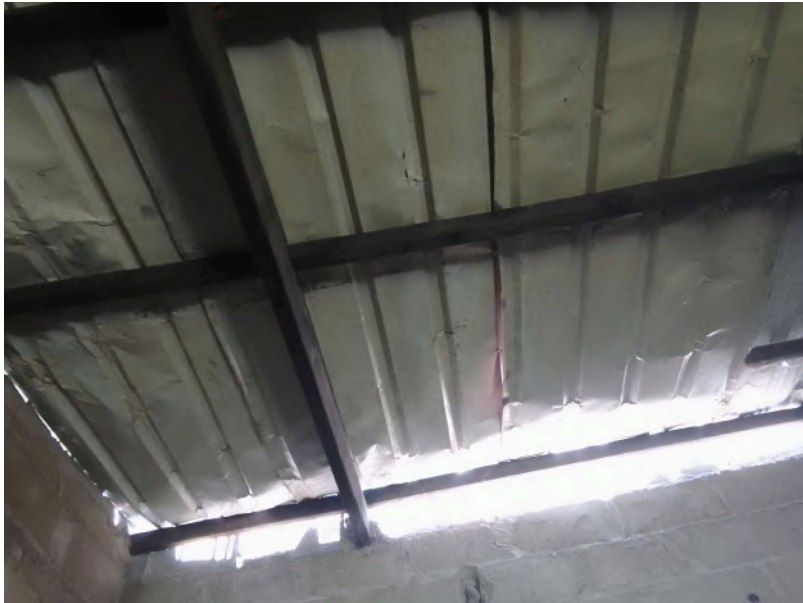
Casa apresenta pequenas fissuras nas Vigas, os Pilares não terminam no topo da cobertura, e cobertura é mista (Fibrocimento, Zinco e IBR) e está danificada sem Estrutura de cobertura adequada usando ate Bambu para Suporte das coberturas, Asnas de Madeiras e em alguns compartimentos sem Madres de Madeira.A casa Necessita de Verificação de resiliência.Latitude:-19.8404 / Longitude:34.884

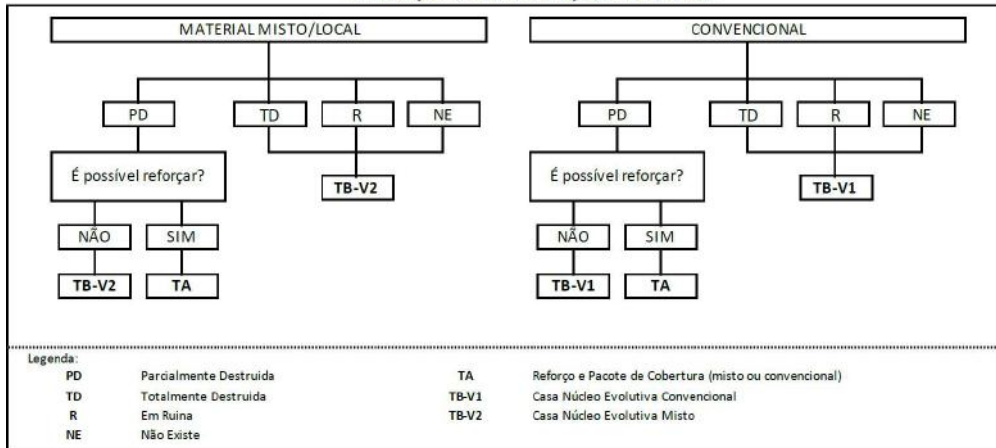
ORIENTAÇÃO PARA A ATRIBUIÇÃO DE TIPOLOGIAS

- TA - REFORÇO E PACOTE DE COBERTURA (MISTO)
- TA - REFORÇO E PACOTE DE COBERTURA (CONVENCIONAL)
- TB-V1 - CASA NÚCLEO EVOLUTIVA CONVENCIONAL
- TB-V2 - CASA NÚCLEO EVOLUTIVA MISTO

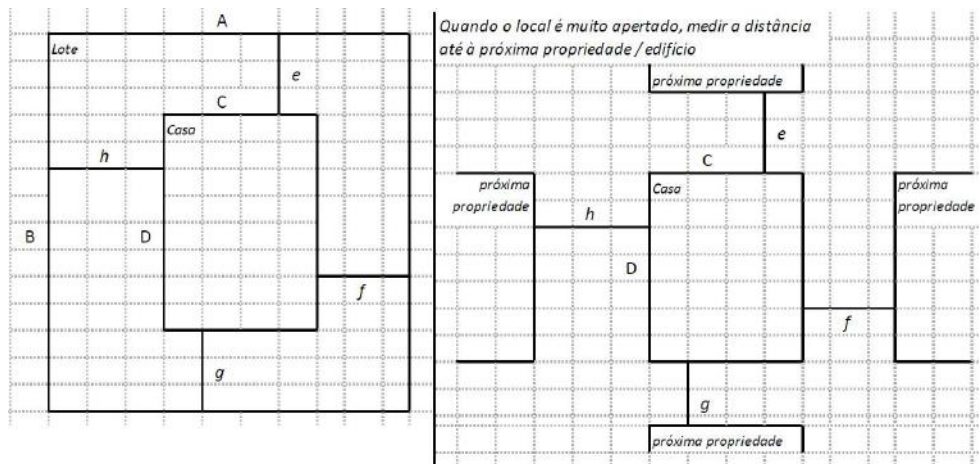
Imagem de apoio às dimensões da casa / lote

Dimensões em metros ou passos, por favor especifique
