Verificação de elegibilidade

OBRA/219/2023

Inhaconjo

Fotos da Habitação

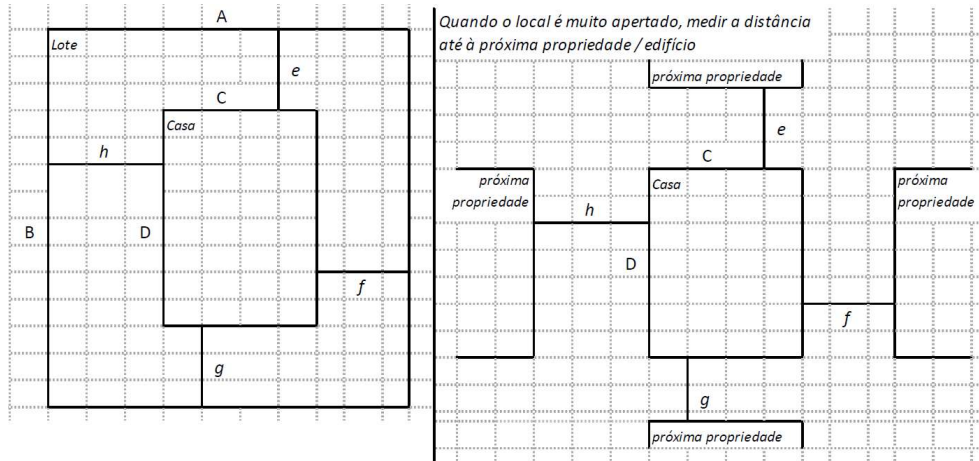
Imagem de apoio às dimensões da casa / lote

Dimensões do Lote (A x B)

8,90x20,50

Dimensões da Casa (C x D)

6,80x7,50

Distância da Casa ao limite do Lote: e

8,00

Distância da Casa ao limite do Lote: f

1,80

Distância da Casa ao limite do Lote: g

5,00

Distância da Casa ao limite do Lote: h

0,30
