Verificação de elegibilidade

INHAMIZUA_230

OBRA/5606/2023

Inhamizua

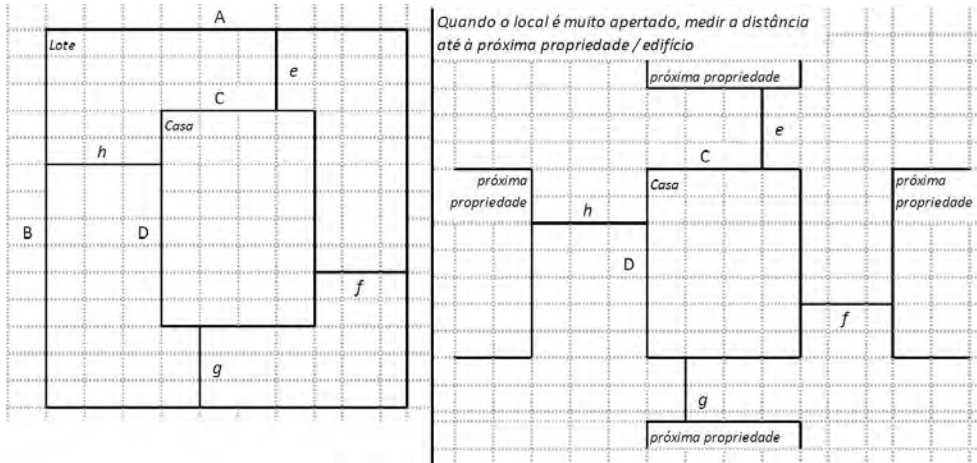
Imagem de apoio às dimensões da casa / lote

Dimensões do Lote (A x B)
10x20

Dimensões da Casa (C x D)
3x6

Distância da Casa ao limite do Lote: e
14

Distância da Casa ao limite do Lote: f
2

Distância da Casa ao limite do Lote: g
0

Distância da Casa ao limite do Lote: h
2
