# Verificação de elegibilidade

INHAMIZUA\_234

OBRA/5649/2023

Inhamizua

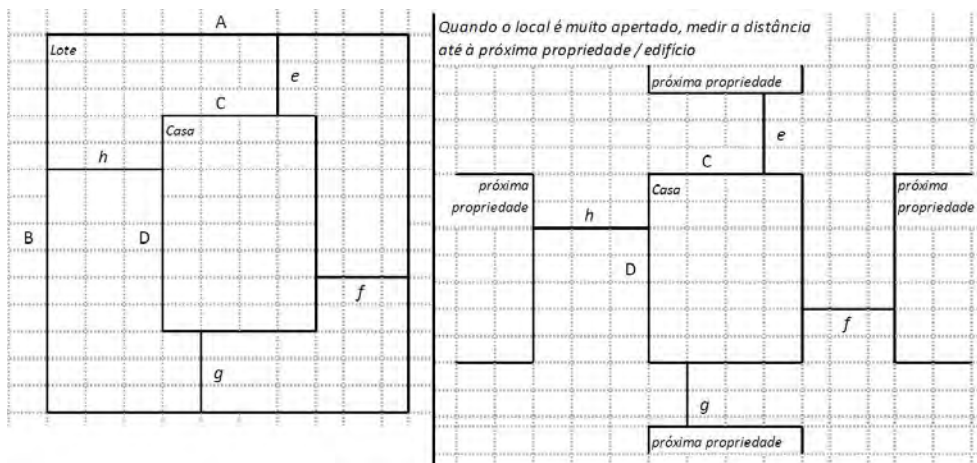
Imagem de apoio às dimensões da casa / lote

15,90 m x 19,35 m

9,20 m x 4,15 m

2,20 m

4,90 m

13,00 m

1,80 m

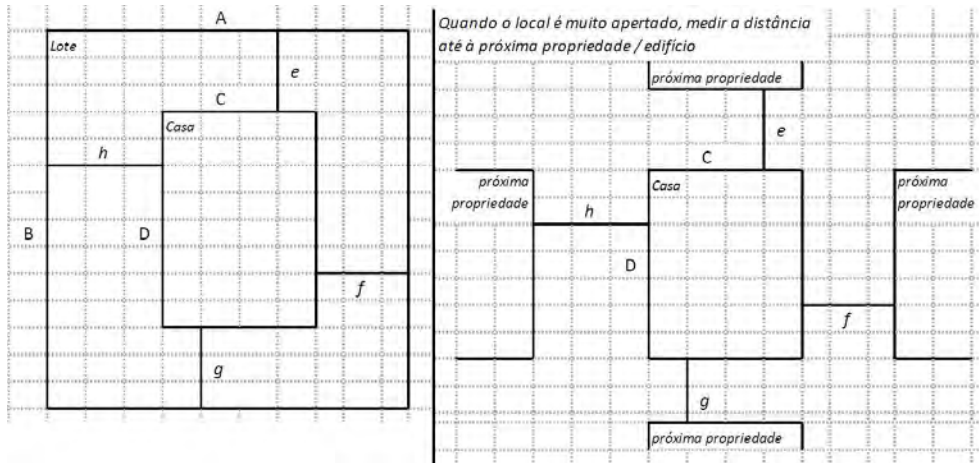
Imagem de apoio às dimensões da casa / lote

2

3,20 m x 3,40 m

9,20 m x 4,15 m

Segundo a análise feita na habitação constatou-se a existência de lintel (viga geral) e inexistência d
