Verificação de elegibilidade

INHAMIZUA_257

OBRA/6205/2023

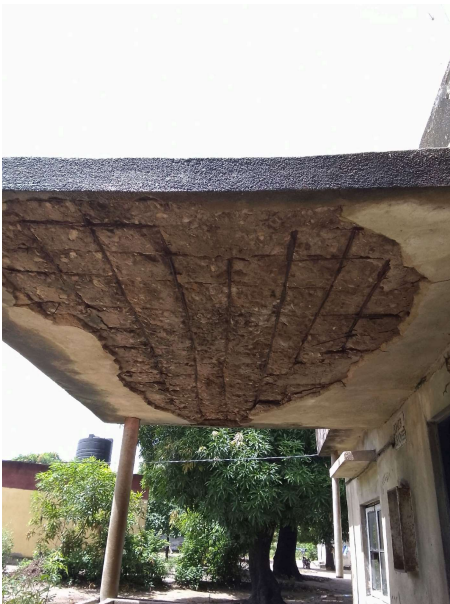
1711531382055.jpg

Outras fotos relevantes ou registo de dados não previstos verificados no terreno

A casa inquirida contém cobertura de chapas de zinco danificadas, lonas perfuradas, a laje da varanda está colapsando gradualmente conforme ilustra a imagem.
