Verificação de elegibilidade

VILA_MASSANE_64

OBRA/2712/2023

Vila Massane

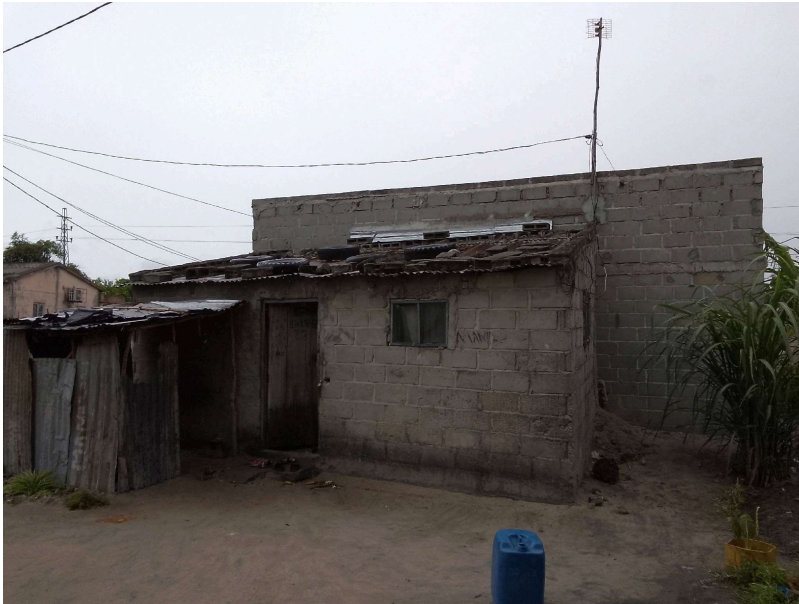
Habitação - Foto da esquina 1

Constatou-se a existencia de lintel (viga Geral) e inexistencia de pilares.A cobertura é feita de chapas de zinco e estas estão em pessimas condições de utilização.
