# Verificação de elegibilidade

VILA\_MASSANE\_66

OBRA/2904/2023

Vila Massane

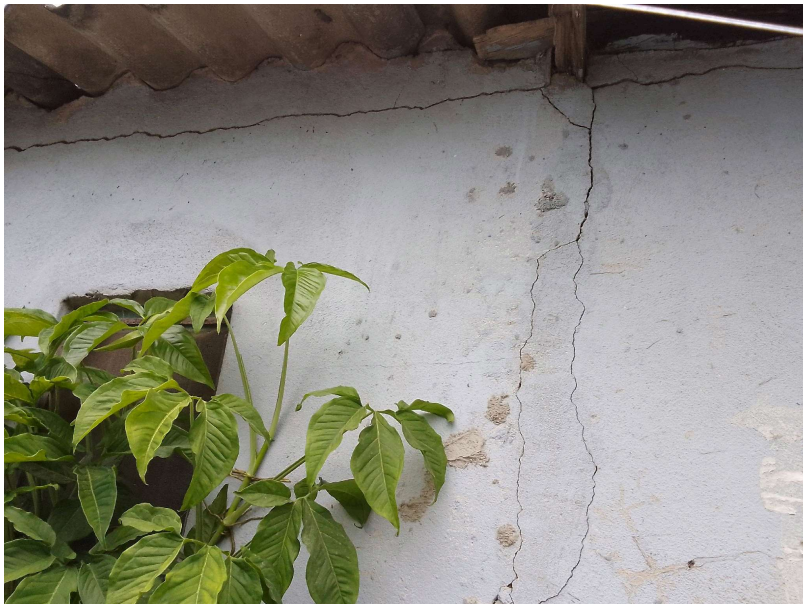
## Outras Fotos Relevantes

Outras fotos relevantes ou registo de dados não previstos verificados no terreno

A casa inquirida é de construção não convencional. A casa inquirida contém cobertura mista, chapas de zinco 50% e de fibrocimento 50%, as paredes contêm fissuras

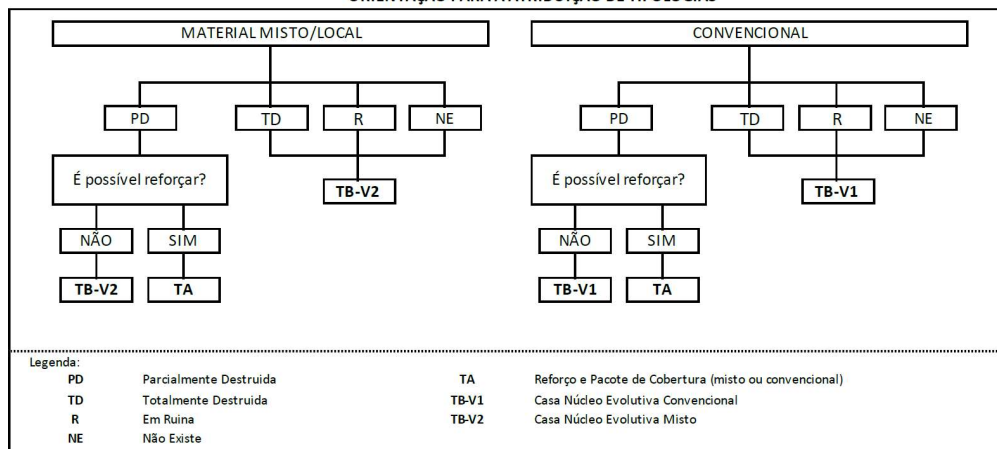
#### ORIENTAÇÃO PARA A ATRIBUIÇÃO DE TIPOLOGIAS

- TA - REFORÇO E PACOTE DE COBERTURA (MISTO)
- TA - REFORÇO E PACOTE DE COBERTURA (CONVENCIONAL)
- TB-V1 - CASA NÚCLEO EVOLUTIVA CONVENCIONAL
- TB-V2 - CASA NÚCLEO EVOLUTIVA MISTO
