Verificação de elegibilidade

ESTURRO_19

OBRA/1511/2023

Esturro

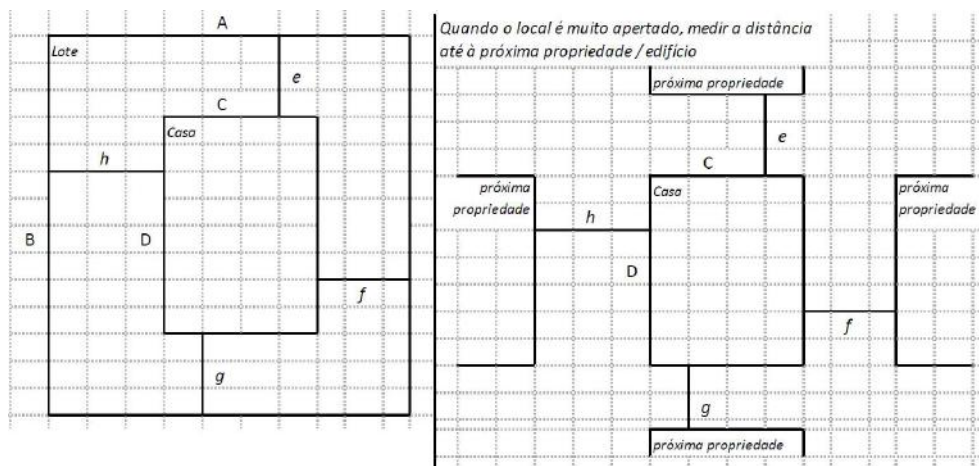
Imagem de apoio às dimensões da casa / lote

Dimensões em metros ou passos, por favor especifique

26x18

10x6

16

6

0,50
