Verificação de elegibilidade

ESTURRO_113

OBRA/10234/2023

Esturro

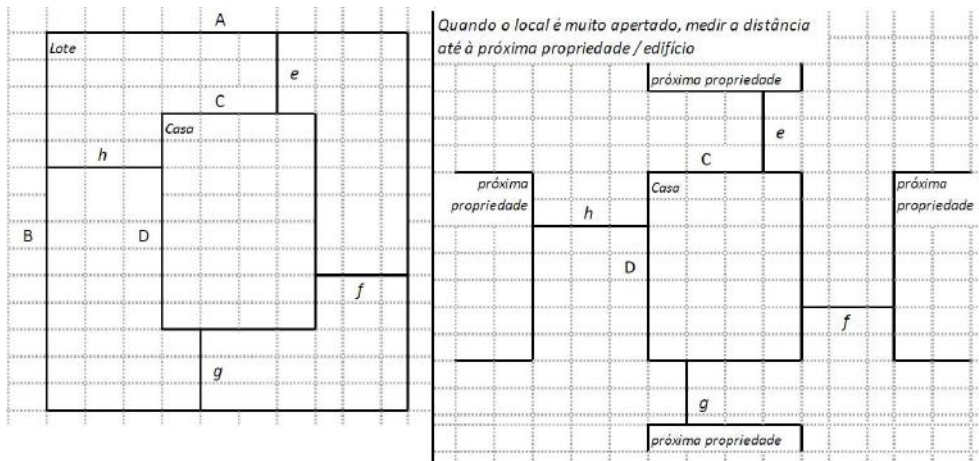
Imagem de apoio às dimensões da casa / lote

17.10 m x 17.40m

5.50m x 8.10m

2.90m

4.00m

9.00m

5.00m by
